一般社団法人日本コンクリート診断士会

第1回業務体験発表会 報告集

平成26年2月26日

## 大井コンテナ埠頭における電気防食の維持管理

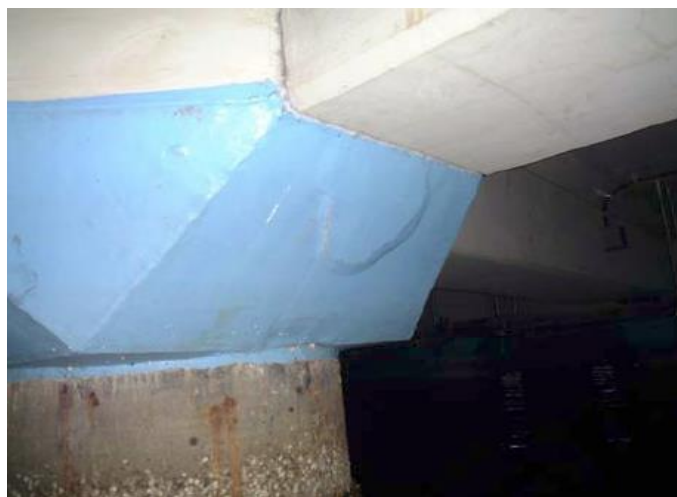
定期的な外観調査の結果、非補修部、断面修復部、断面修復+表面塗装部等で軽微な損傷(写真-2参照)が認められ、これらの対策工事を適宜、実施している。また、第7バースにおいては、比較的大きい損傷(写真-3参照)が確認されたため、塩化物イオン含有量等の二次調査を実施した。その結果、鉄筋位置での残存塩化物イオン濃度は、断面修復部では0.00~0.92kg/m<sup>3</sup>と少ないが、非断面修復部では1.73~4.39kg/m<sup>3</sup>と多

写真-2 表面被覆部の再劣化の例（杭頭部）

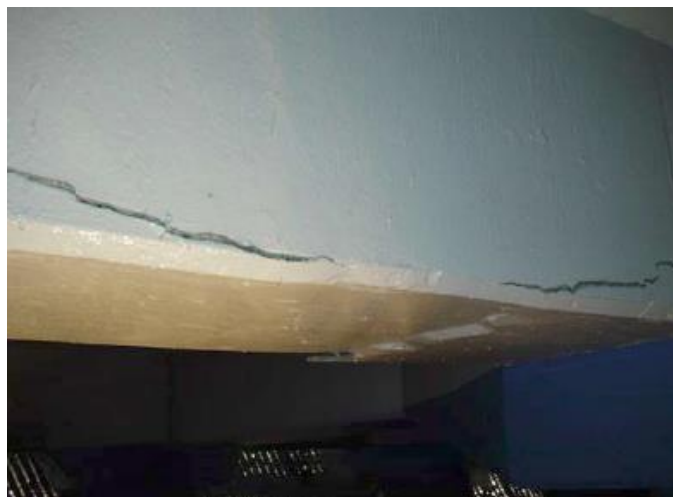
量であった。写真-3のひび割れの状況は、写真中央部で寸断された形態を示しているが、この中央部は、断面修復を実施した箇所であることから、この損傷にはマクロセル腐食が関与しているものと推察される。これらの状況を考慮すると、何らかの対策が必要と評価・判定されたため、塩害対策として最も信頼性が大きい電気防食の追加工事を現在実施中である。また、既設栈橋において荷役用のクレーンが設置されていた箇所の桁部は、他の桁より、桁高が大きく、桁下部は干満帯に位置しており、写真-4のような損傷確認された。再整備工事の最初に実施した第7バースの施工時には、干満帯での電気防食に対する確たる技術的知見が不十分であった。このため、その適用を見合わせたが、その後の技術の進展に基づき、一般桁部の電気防食の追加工事に併せて、大気中と干満帯を回路分けした電気防食の工事を実施中である。一方、電気防食部の外観としては、面状陽極では被覆モルタルのひび割れや軽微な浮きが認められ、また、陽極を縦に入れた帯状陽極方式では写真-5のような、陽極かぶり不足によるモルタルの変状が認められたため、縦置きを横置きに変更するなどの補修も同時に実施中である。（2012年3月完了）

写真-3 第7バース：一般梁部の再劣化の例

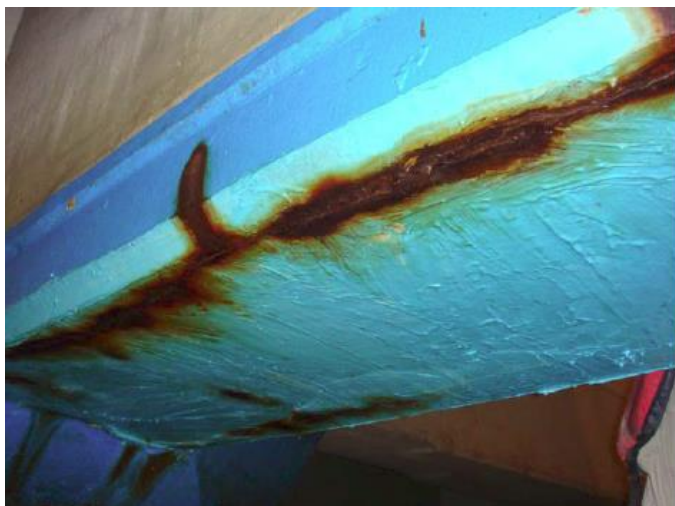
写真-4 第7バース：クレーン桁部の再劣化の例

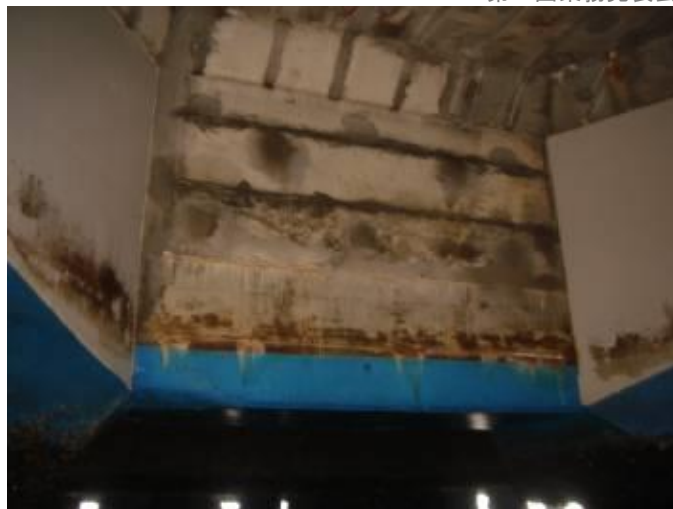
写真-5 縦置き帯状陽極の変状の例

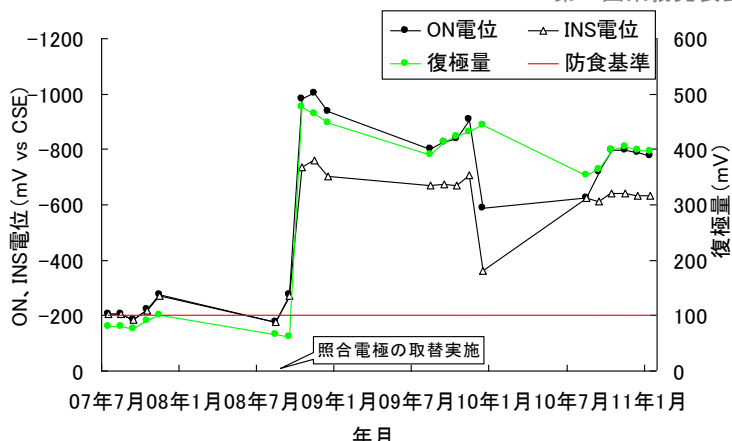
図-3 不良と判定されたハフニウム照合電極電位の挙動の例

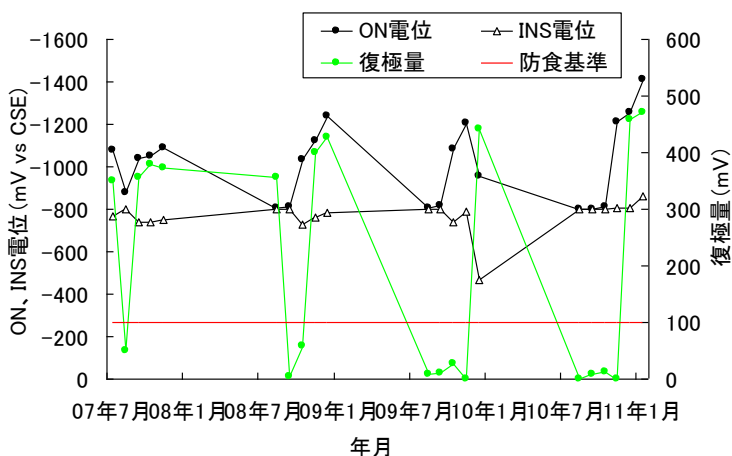
図-4 不良と推定される鉛照合電極電位の挙動の例

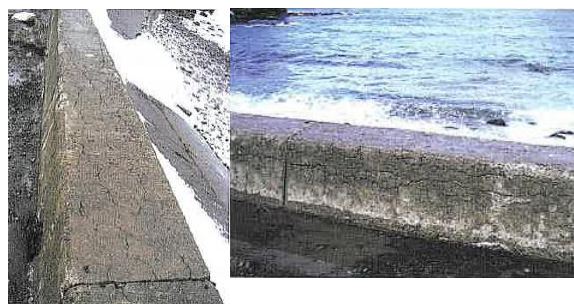
(1)事例1 写真1に示すように,天端に軸方向,側面には上方部に横方向のひび割れが発生している.

**STEP1**: 推定される変形は,天端は軸と直交方向の膨張変形,側面は上方への膨張変形. **STEP2**: 膨張変形を発生させた断面力は,引張力. **STEP3**: 引張力を発生させた要因として,骨材,鋼材,および水が考えられる.

**STEP4**: 無筋コンクリート,ひび割れ発生パターン,から骨材,つまりアルカリシリカ反応の可能性が考えられる.

写真1 事例1:防波堤パラペット

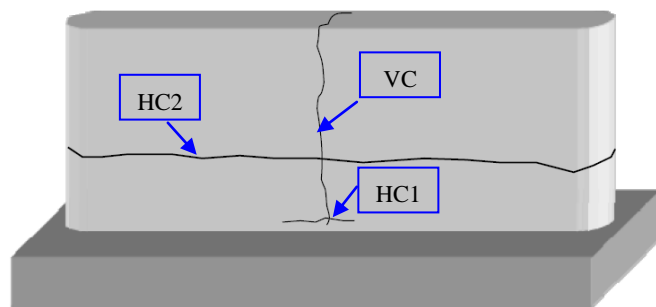
(2)事例2 図2に示すように,中央部に鉛直方向(VC),横方向には,高さ方向にほぼ中央(HC2)と下方(HC1)に2箇所ひび割れが発生している.建設後,約10年以上経過,未だ供用されていない.

**STEP1**: 推定される変形は,VCは軸変形と曲げ変形,HC1とHC2は軸変形(膨張変形). **STEP2**: VCの軸変形と曲げ変形を発生させた断面力は,引張力と曲げモーメント,HC1は膨張力,HC2は引張力. **STEP3**: 引張力を発生させた要因は,VCは「温度上昇・降下による膨張・収縮」,HC1は鋼材,HC2は「外気温の変動,乾燥収縮」が考えられる. **STEP4**: 環境条件,ひび割れ部の状態から,ひび割れ原因は,VCは温度応力,HC1はコールドジョイントが進展したもの,HC2は中性化,塩害と評価される.

図2 事例2:橋脚

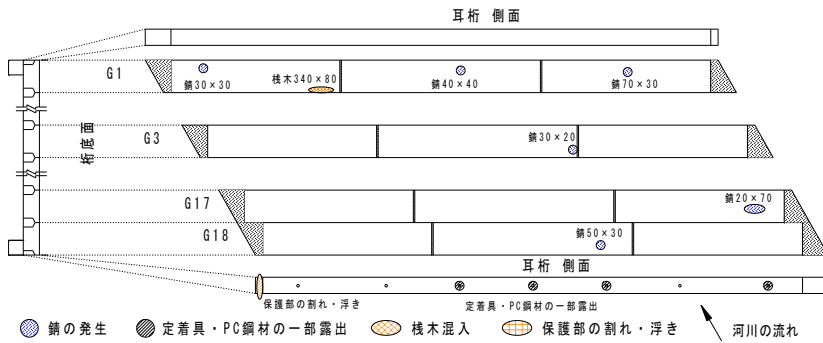
等は見られず、健全な状態であった。主な損傷として、主桁底面の6箇所で錆の発生、上流側横締め着部の4箇所保護コンクリートの損傷および一部PC鋼材の露出が見られたが、いずれも損傷程度は軽微なものであり、耐荷力および耐久性に影響を与えるようなものではなかった。

図-4.1 外観調査および打音調査結果

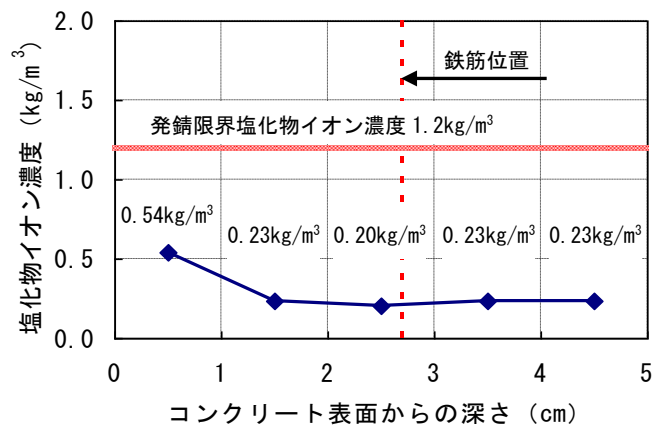
塩化物イオン濃度の測定結果を図-4.2に示す。塩化物イオン濃度は、コンクリート表面~10mmまでの位置で0.54kg/m<sup>3</sup>となり、10mm以深はほぼ一定であった。この結果から、Fickの第2法則に基づきコンクリート表面の塩化物イオン濃度C<sub>0s</sub>および塩化物イオンの見かけの拡散係数D<sub>aps</sub>を算出すると、それぞれC<sub>0s</sub>=0.678 kg/m<sup>3</sup>、D<sub>aps</sub>=4.62×10<sup>-5</sup> cm<sup>2</sup>/yearとなる。

図-4.2 全塩化物イオン濃度の分布

これらの値を用いて鉄筋位置での塩化物イオン濃度を予測すると、現在は0.200 kg/m<sup>3</sup>程度であり、建設から100年を迎える2053年でも0.203 kg/m<sup>3</sup>程度となる。よって、本橋の維持方法などの環境が変わらなければ、今後も塩化物イオンによる劣化は生じないと考えられる。

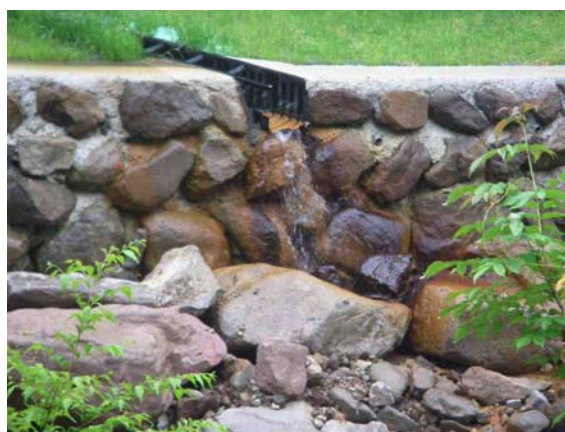
写真-3 排水溝の河川落ち口

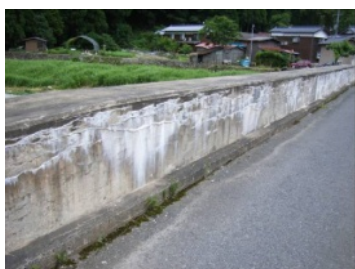
- ・桁部には、上縁側を中心に広範囲の浮きもあり、A1～P1 径間では L 側・R 側ともにほぼ全体で内面の 1/3～1/2 の範囲が浮いていた。
- ・P1 周辺の外観変状は著しく、一部では割れた箇所から破断した鉄筋が露出していた。また、R 側の天端付近では盛り上がるような変形も見られた。
- ・桁部外面のひび割れの幅は天端面と比較すると小さく、白色析出物も軽微であったが、A1～P1 の下縁には広範囲の浮きが見られた。また、P1 付近下縁の割れからは破断鉄筋が露出していた。
- ・A2 橋台は、幅 1mm 以上のひび割れが多数発生していた。とくに打ち継ぎ部に発生した水平方向の割れは開きが大きく、最大 7.5mm に達していた。
- ・P1 橋脚は全面にわたって多数のひび割れが発生しており、梁部中央には水が滲出している箇所も見られた。梁部の端面および下面には、L 側・R 側ともに広範囲の浮きがあり、また下縁の隅角部には下縁に沿って伸展する大きな割れが生じていた。

写真 2.3.1 L 側桁部内側の状況

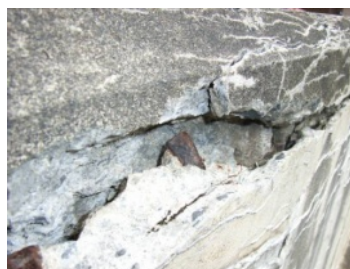
写真 2.3.4 L 側桁部内側の状況  
(破断鉄筋の露出)

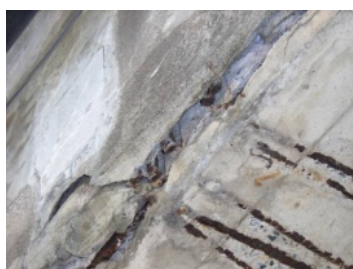
写真 2.3.5 L 側桁部外側の状況  
(P1 近傍、破断鉄筋の露出)

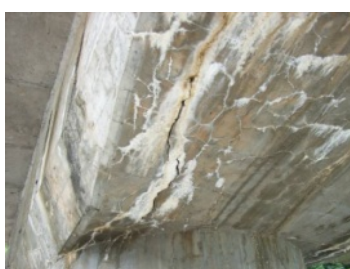
写真 2.3.6 橋脚梁部 R 側下面

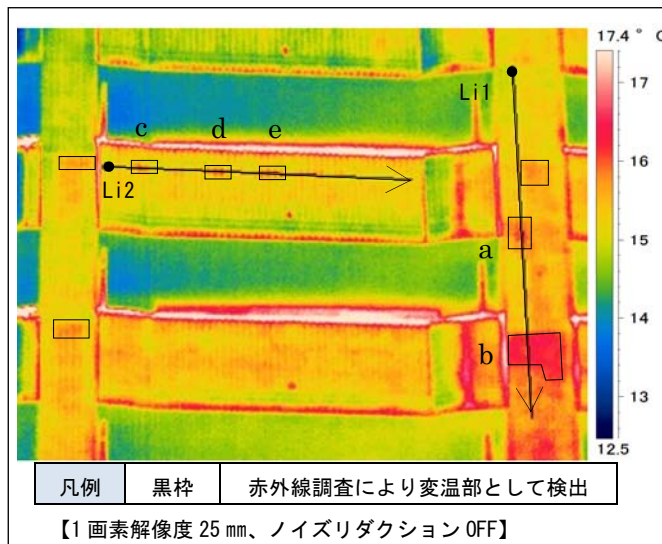
図 3-1 南面 熱画像 (4/9 11:18 撮影)

熱画像からバルコニーと交差した柱の部位にタイル 8~50 枚程度の変温部を 5 箇所確認した。また、バルコニーにタイル 2~6 枚程度の横方向の変温部を 3 箇所確認した。次にこれらの変温部の温度を詳細に解析するため、熱画像の変温部を横断するライン上の温度グラフを作成する。ライン Li1 及び Li2 の温度解析結果を図 3-2 及び図 3-3 に示す。なお、赤外線調査では温度上昇時、浮き部は健全部より温度が高くなる。温度解析した結果、図 3-1 の a から e の変温部は健全部より 1.0℃程度温度が高いことを確認した。また、変温部周辺にひび割れ等の外部劣化は見られなかった。

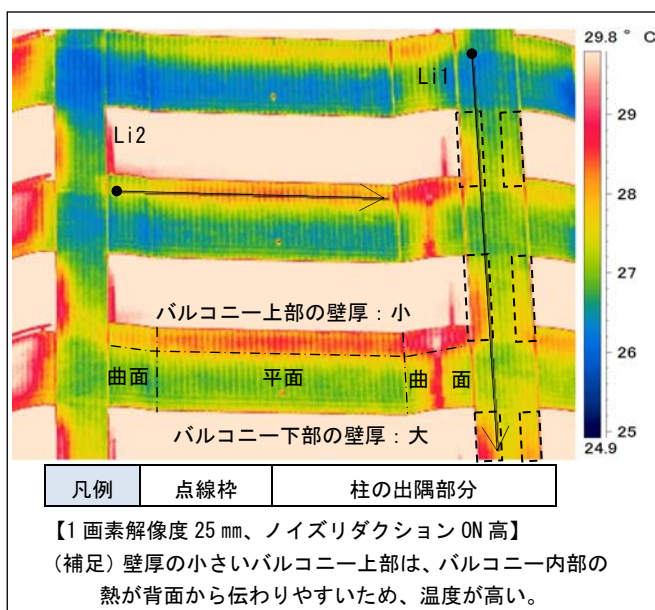
図 5-2 温度下降時の南面 熱画像 (8/27 19:01 撮影)

図 5-2 の熱画像上のライン Li1 及び Li2 の温度解析結果を図 5-4 及び図 5-5 に示す。なお、赤外線調査では温度下降時、浮き部は健全部より温度が低くなる。温度解析した結果、ライン Li1 上では温度上昇時に検出した柱の変温部は確認されなかった。同様にライン Li2 上も温度上昇時に検出したバルコニーの変温部は確認されなかった。したがって、温度上昇時の赤外線調査で検出された変温部は、温度下降時では検出されず、ノイズであることが検証された。変温部を検証した結果を表 5-2 に示す。
