第2回業務体験発表会 報告集

平成26年11月28日

砂防堰堤の老朽化対策について (20P)

堤防コンクリート表面の剥離発生事例 表面剥離対策/調査による原因推定と課題

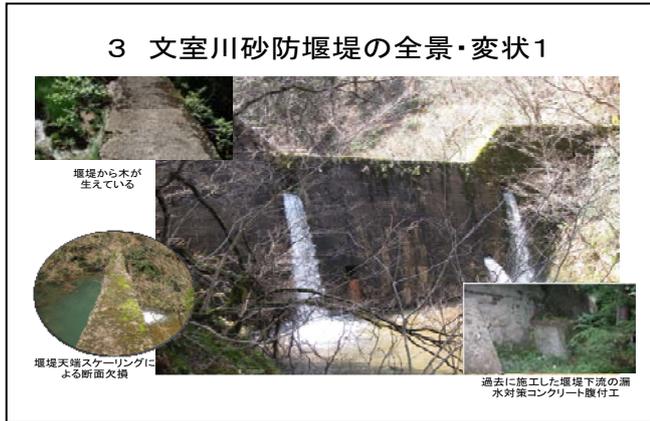
3 文室川砂防堰堤の全景・変状1

文室川砂防堰堤は、昭和16年度に完成し、建設後71年が経過し、ひび割れ、スケーリング、漏水といった変状が堰堤全面に確認されます。

堤体本体・・・内部空洞化(水密性、単位体積重量不足)
 安定計算上断面不足、スケーリング
 ⇒空洞箇所は充填(グラウチング)
 脆弱部を取り除く、コンクリート増厚
 水通し・・・ひび割れ(貫通型ではない)
 水通し断面不足
 ⇒貫通型ひび割れでないため、コンクリート増厚
 空洞化対策(グラウト)
 基礎工・・・パイピングによる漏水、空洞
 ⇒カーテンングラウチング

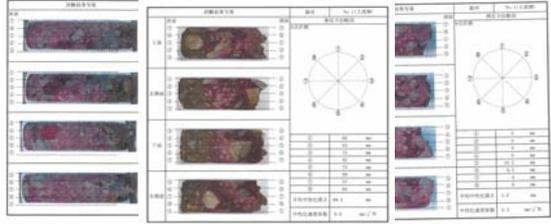
調査結果
 ・中性化
 2.6mm(No.2)、3.0mm(No.3)⇒問題なし
 68.3mm(No.1)⇒ジャンカや亀裂で中性化進行

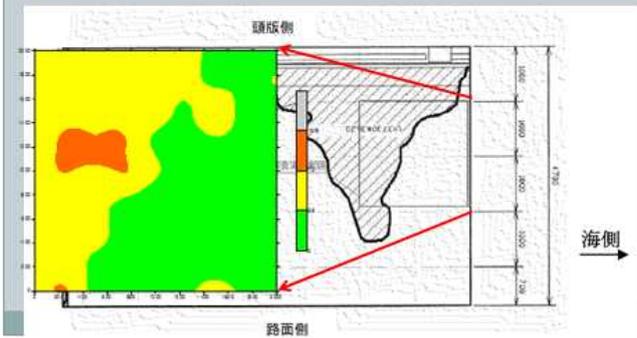
壁面部の探査結果

- ・海側の2m*2mの領域の探査結果

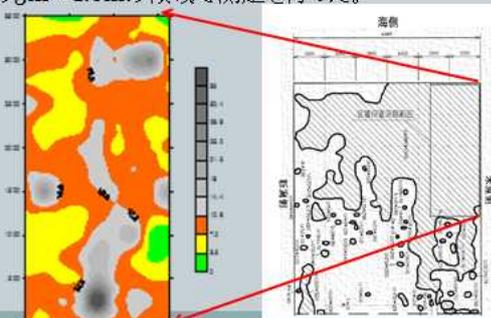
天井部の測定結果

- ・海側の3m x 1.6mの領域で測定を行った。

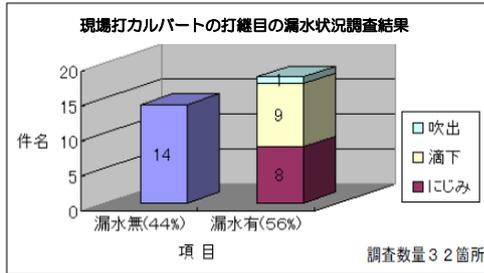
漏水補修後の実態調査③

■現場打カルバートの打継目からも、約60%で漏水が発生

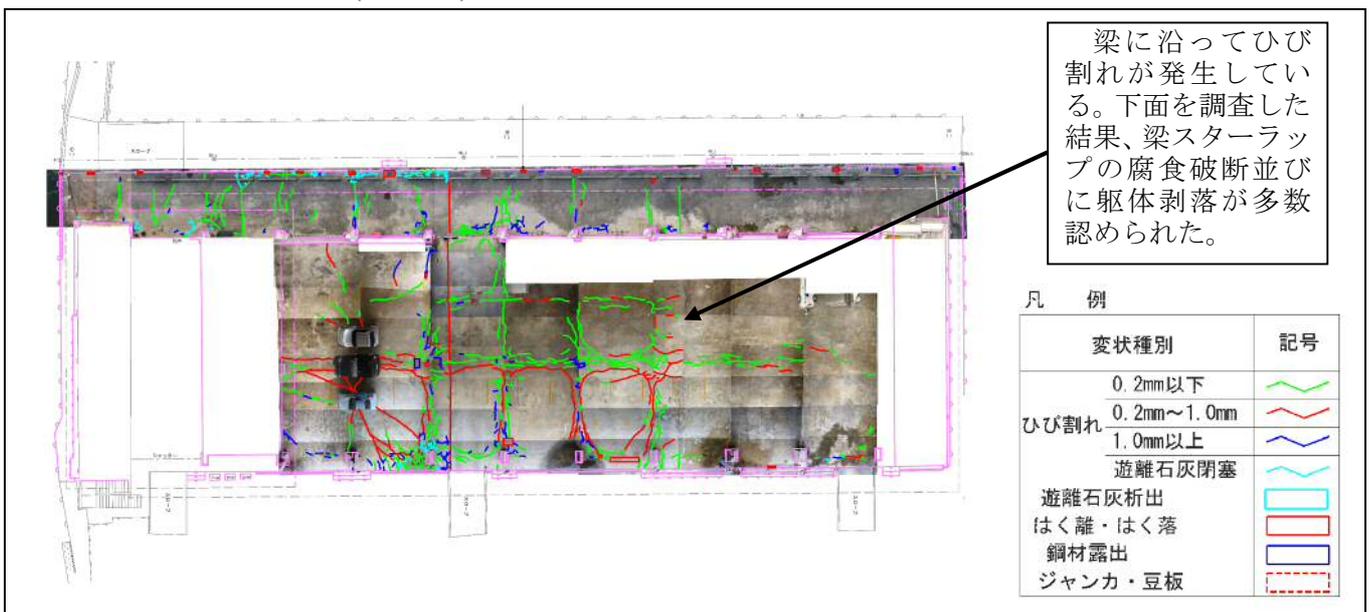
図2.2.1 栈橋スラブ上面接合写真(変状写真図)

ある栈橋の調査では、スラブ上面のひび割れをチョーキングしているときは気付くことができなかったが、変状図を作成した後に、そのひび割れが梁に沿って発生していることが判明した体験もある(図2.2.1)。また、橋梁を例にとれば、橋面と床版下面の変状図を並べることで各々の変状に相関性がある場合、説明資料として有効なものとなる(図2.2.2)。

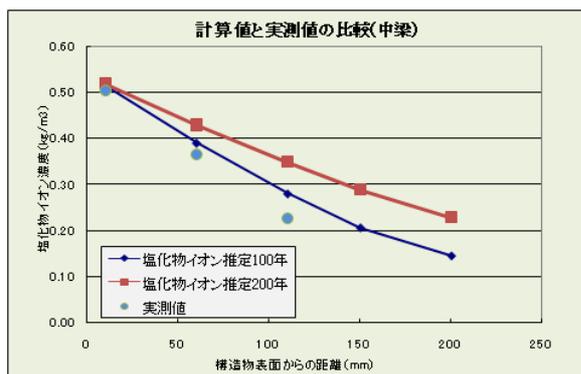
図 5 - 2 塩化物イオン濃度予測図

塩化物の拡散の予測からは、塩化物イオン濃度分布の高い貫 (図 5-2 で中梁と明示) の表面から深さ 60mm 位置でも、塩化物イオン濃度は 0.40kg/m³ 程度であり、拡散予測からは鋼材の発錆の可能性は小さい。

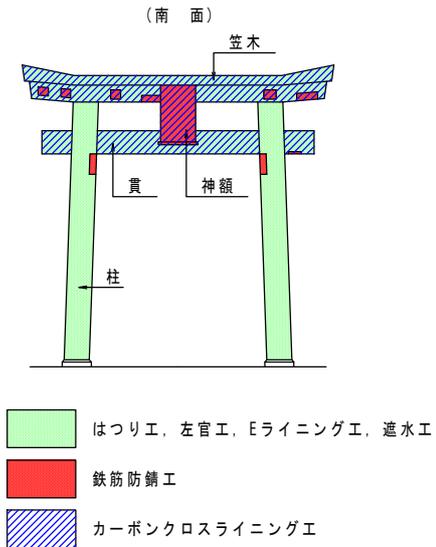
表 5 - 3 補修部位

平成 3 年の補修工事は下図に示す各所について行われており、これらが鳥居の劣化防止に大きく寄与していることは明白である。

平成 3 年の補修工事において、水分の遮断・遮塩・中性化対策が実施されているが、補修後 23 年が経過し部分的にひび割れの発生や錆汁と推定される茶褐色の汚れも出て来ている。

今後も長期耐久性を確保するためには、定期的な診断による現状の把握と最新データによる劣化予測と適宜の補修工事が重要である。

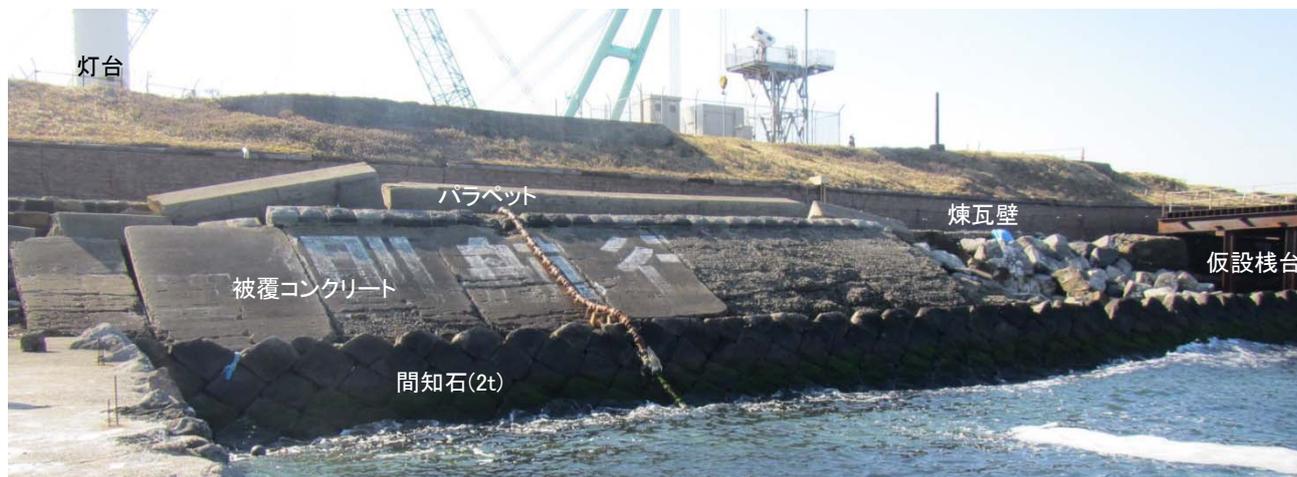
写真1 外周護岸及び煉瓦壁の現況

第二海堡に存在するコンクリート構造物(モルタルも含む)を表7に示す。表に示すとおり、第二海堡に存在するコンクリート構造物は、大きく、(1)外周護岸、(2)北側地下掩蔽壕、(3)砲台、(4)煉瓦壁(構造物)等に分類される。図3に外周護岸の標準断面図、図4に目視調査の対象とするコンクリート構造物の位置関係、写真1に外周護岸及び煉瓦壁等の現況を示す。写真に示すように、被覆コンクリート、パラペットは、長い間の風浪等によって、部分的に、損傷・崩壊が進行していることがわかる。

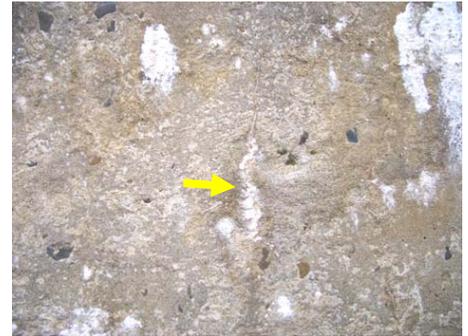
写真 12 砲台④ ひび割れに浸出したアルカリシリカゲル？

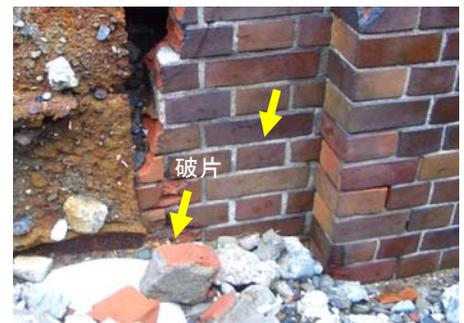
写真 13 目地材としてモルタル使用

第二海堡の煉瓦壁(構造物)はイギリス積が採用されており、写真 13 に示すように、その目地材としてモルタルが使用されている。また、一部には、写真 14 に示すように、比較的古い時代に補修されたと推察される亀裂補修材としてモルタルが使用されている。これらのモルタルについて、建設後 100 年以上が経過しているにも関わらず、極めてめて接着力が高く、破片となっても煉瓦とよく付着しており、非常に優れたモルタルと評価できる。

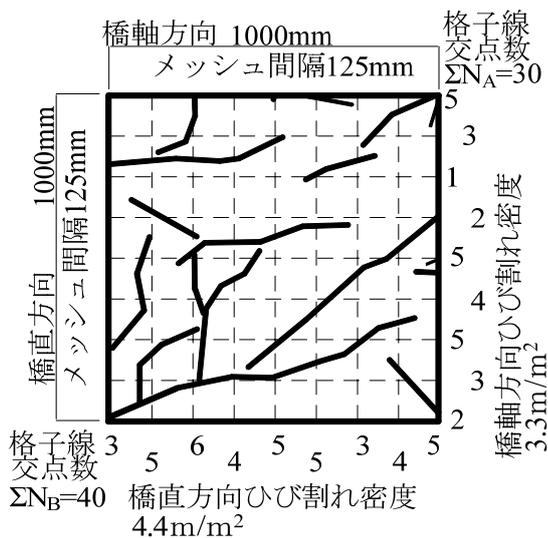
図-12 速硬コンクリートの初期ひび割れ

速硬コンクリートを用いたRC床版の補修は、平成24年度からの2年間で約 1000m^2 で試験施工され、うち約 70m^2 についてコンクリートに平均ひび割れ幅 0.2mm の初期ひび割れが見られている。初期ひび割れの発生形態は方向性がなく、図-12のように格子密度法によりひび割れ長さの測長によりひび割れ密度は橋軸方向で $3.3\text{m}/\text{m}^2$ 、橋直方向で $4.4\text{m}/\text{m}^2$ となる。なお格子密度法とは、 125mm 間隔で引かれた格子線とひび

このことから、速硬コンクリートを RC 床版の補修に用いる場合は、コンクリート表面に被膜養生剤を塗布しトロウェルを使用してコンクリートの表面をタッピングして初期ひび割れを除去した後、コンクリートの水分蒸発による気化熱により急激に水和熱を放出させないためコンクリート表面をブルーシートで覆う養生方法を行うことが望ましいと提案する。

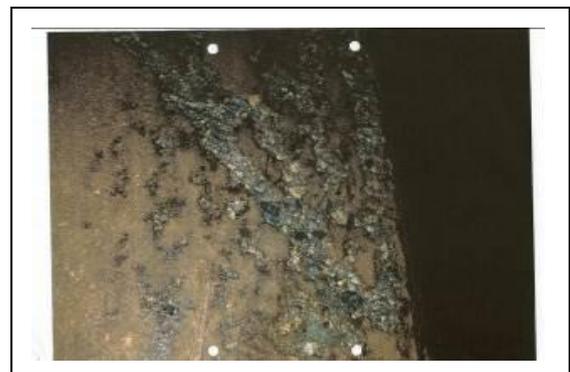
写真-2 槽内の柱面（曝気の影響）

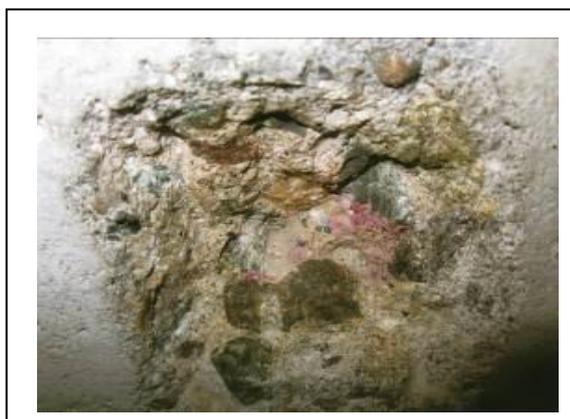
真-3 水路側部（低い pH 呈色反応）

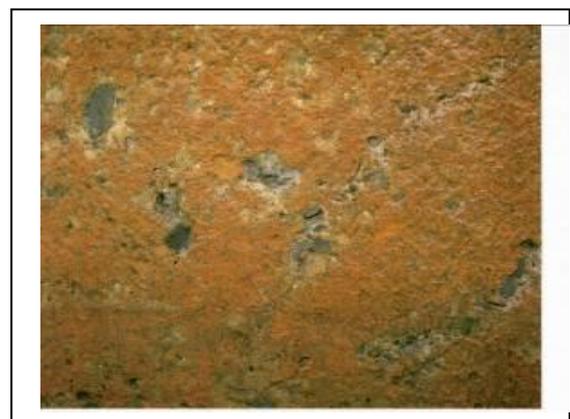
写真-4 貯留槽側部の溶脱（脆弱化）
