第4回業務体験発表会 報告集

平成28年11月25日

## 目 次

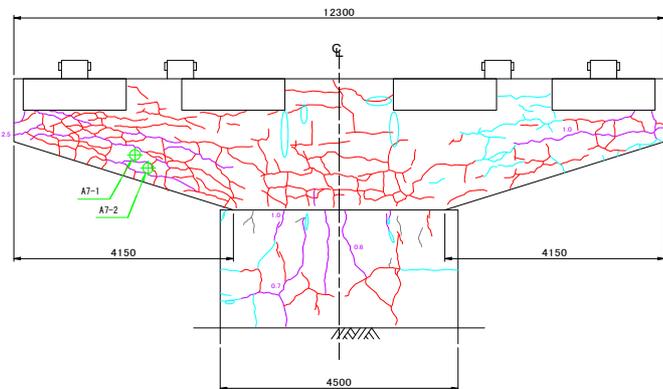
図-2 橋脚の損傷状況

陸上橋脚の損傷状況を図-2に示す。橋脚全体には著しいひびわれが生じており、ひびわれ幅も0.2~1.0mmと大きい。不規則な亀甲状のひびわれはASRの特徴的な形状を示している。また、梁の先端部では最大7.0mmのひびわれが生じており、ひびわれ箇所のコンクリートは浮いた状態となっている。このような橋脚のひびわれは、橋脚18基中、陸上部の橋脚9基で同様に発生している。

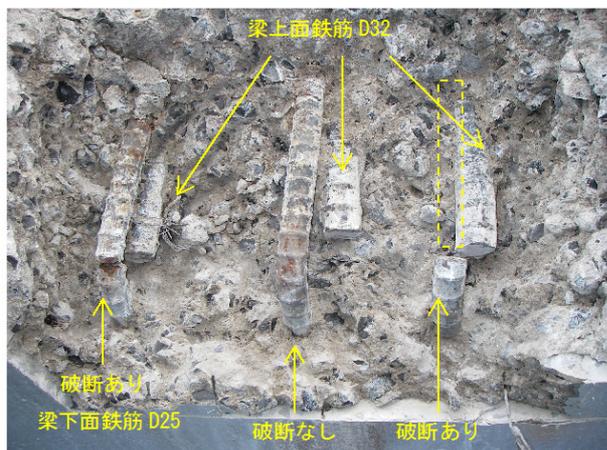
梁先端部では鉄筋破断が疑われる、最大7.0mmに及ぶ連続的なひびわれが生じていたため、はつり調査による鉄筋の状況確認を行った。調査の結果、梁先端の下部で鉄筋の破断が確認された。また、はつり直後のコンクリート表面は湿った状態となっており水を含んでいた。これはコンクリート内部に侵入した水が表面被覆により内部に閉じ込められた状態であったと推察される。

写真-5 鉄筋の状況  
(梁下面鉄筋のフック部3本中2本が破断)

今回破断が確認された鉄筋を図-3に示す。破断した鉄筋は梁下面鉄筋 (D25) のフック部であり、圧縮側鉄筋であることから梁の耐荷力の低下にはつながらない。また、耐荷力の低下に直結する梁の主鉄筋及びスターラップには破断が生じていない。このことから今回の鉄筋破断による梁の耐荷力低下はないものと判断した。

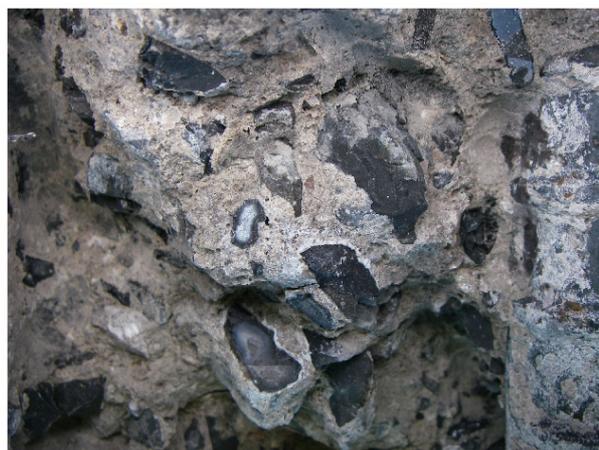
写真-6 はつり直後のコンクリート表面  
(骨材からゲルらしき析出物が染み出している)  
(コンクリートが湿っており、水を含んでいる)

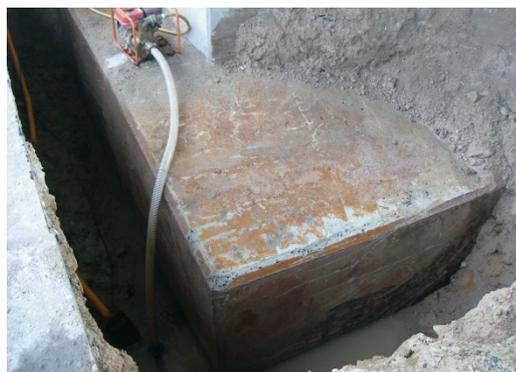
写真-7 試掘後のフーチング全景

前述の通り、はつり調査の結果、橋脚梁部には鉄筋破断を伴うASRによる損傷が生じていたが、フーチングも橋脚梁部と同様のASR発生条件 (水・反応性骨材・アルカリの3条件) を備えている。また、北陸地方では実際にASRによりフーチングの鉄筋破断が確認された事例もある。そこで、試掘調査を実施しフーチングの損傷状況を確認した。調査の結果、フーチングのコンクリートには鉄筋破断どころかASRらしきひびわれ等の損傷はまったく見られなかった。(写真-7, 8)

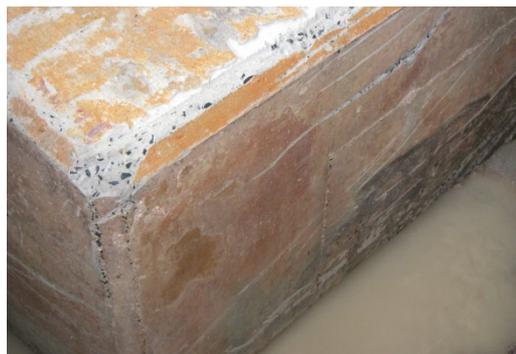
写真-8 フーチング側面  
(コンクリートのひびわれ等は発生していない)

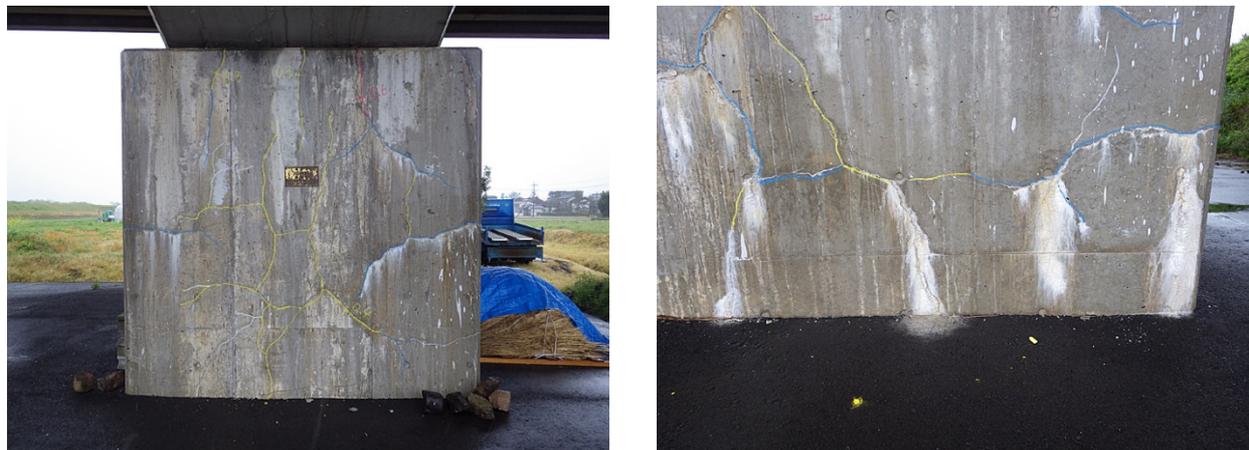
橋脚柱部にはH15年（13年前）にRC巻立てによる耐震補強工事が行われているが、現況の巻立てコンクリートには亀甲状の著しいひびわれが生じている（写真-9）。過去の補修記録から、橋脚柱部には梁部に実施されたひびわれ注入（亜硝酸リチウム先行注入）が行われていないことから、当時の柱コンクリートにはASRによる損傷は発生していなかったか、軽微な状態であったことが伺える。以上より、現在発生しているひびわれは、RC巻立てによる「水・アルカリの供給、水和熱による温度上昇」が原因で既設コンクリートのASRが助長されたことによって生じたものと推察される。

写真-9 RC巻立て部のひびわれ状況（ひびわれ最大幅1.0mm）

ASRに対する補修対策は、今後の進行性、維持管理シナリオ（部材の重要度、再劣化のリスク）を考慮し、図-5に示すASR対策選定フローにより最も対策レベルの高い「ASRリチウム工法（NETIS：KK-010026-A）」を採用した。また、リハビリシリンダー工法とASRリチウム工法の対策比較表を表-3に示す。なお、橋脚柱部はRC巻立てによる一時的な損傷の進行であるとして、従来のひびわれ注入により経過観察するものとした。

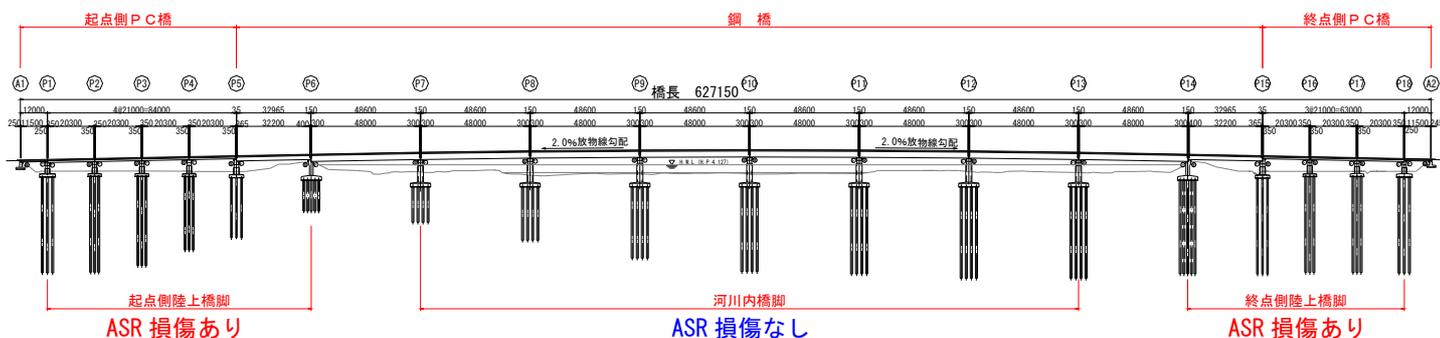
図-6 損傷橋脚の分布

本橋のASR損傷が生じた橋脚の分布状況を図-6に示す。橋脚全18基のうち、起終点の陸上部にある橋脚はASRによる損傷が生じているが、河川内に設置されている橋脚ではASRによる損傷が一切発生していない。施工当時のコンクリートに関する資料は現存しておらず、聞き取り等により明らかとなった事項、時代背景・現場条件より推察される事項を以下に示す。

- ・コンクリートの配合は概ね同じと考えられるため、アルカリ量はすべて同等と思われる。
- ・河川内橋脚の鋼橋に設置されている伸縮装置（鋼製フィンガー）は止水装置がなく、雨水が直接梁にかかる状態であり、ASR発生要因である水の供給はすべて同じ状況にある。

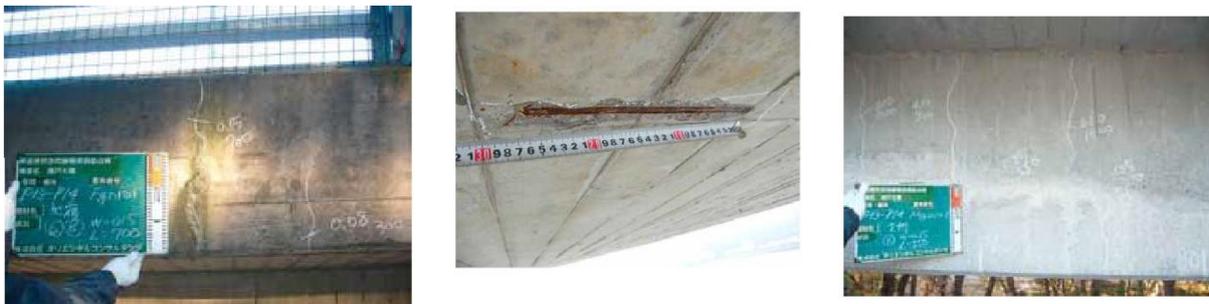
図-4 確認された劣化状況写真

重要路線でありかつ、海洋環境という維持管理上厳しい立地条件にあることから、平成21年度より劣化調査を開始した。ドローン等調査機材が現在ほど普及していないときに画期的なリモコンヘリによる近接目視やサーモグラフィーによるコンクリートの浮き・剥離状況調査を行っている。結果、海洋環境下にある橋梁ということもあり、鉄筋の腐食やひび割れ等の劣化が多数発見されている。また、コア採取、塩分含有量試験、中性化試験等も実施しており、一部複合劣化等みられるものの、基準値以下であることを確認している。

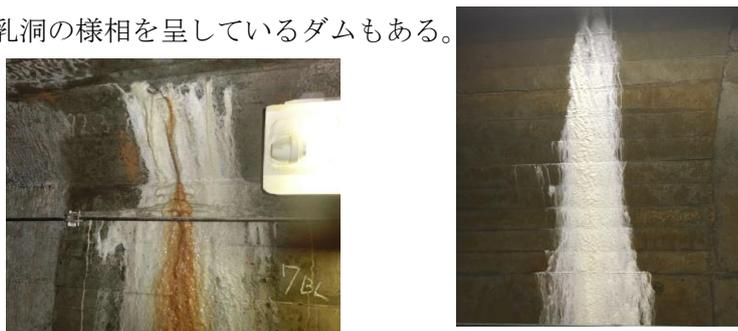
ダム堤体内部に管理用に設置される監査廊は、ひび割れからのエフロ・錆汁の析出が散見される。劣化程度の差異はあるものの全ダムで発生している。要因は年間を通じ高湿度の環境で日常的に水分が供給される環境下であることが最大の要因である。ダムの監査廊で生じる標準的な劣化であり、全国的には析出したエフロによって鍾乳洞の様相を呈しているダムもある。

図-6 監査廊内のエフロ・錆汁の析出（左：永瀬ダム 右：鎌井谷ダム）

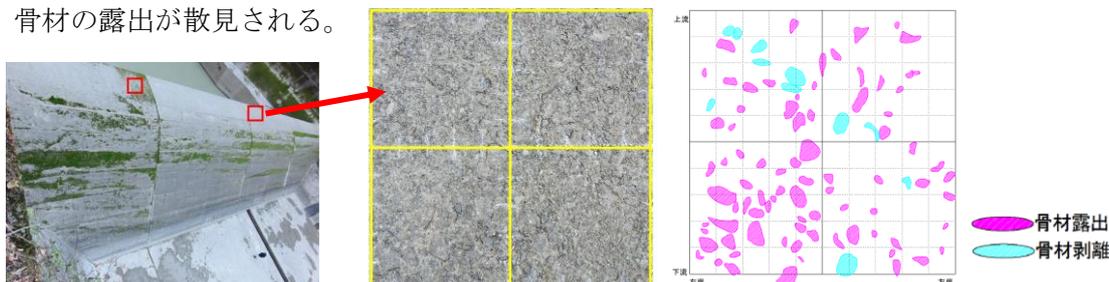
ダム直下流で放流水を減勢させ安全に河道に流すための減勢工や副堤は、高流速の流水の影響を受け表面の摩耗、骨材の露出が散見される。

図-7 永瀬ダム副堤表面の摩耗状況

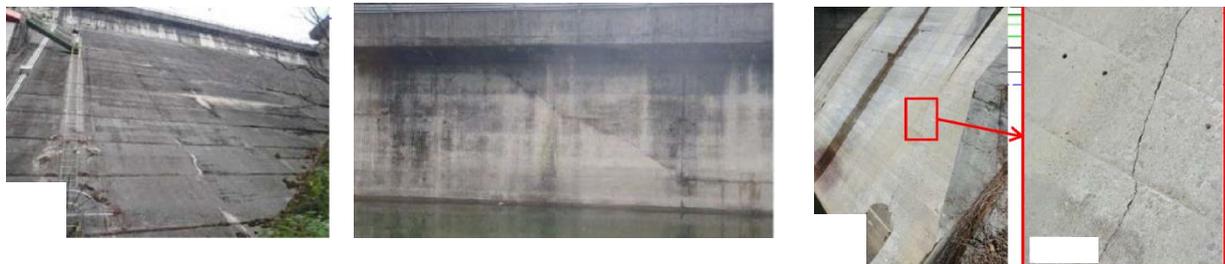
ダム本体について、画像撮影や目視（ロープワーク等による調査）によって調査を行っている。上流側堤体は、貯水されているため水面以下の直接的な調査は不可能であったが、下流側堤体の調査と漏水量、揚圧力データの整理によって堤体の治水機能を評価している。下流側堤体の調査より全ダムでひび割れ、漏水等変状が生じていたが、早期の補修が必要となるような大規模な劣化を現時点で発見されおらず、健全~経過観察の範囲と考えている。なお、堤体の劣化状況は今後の維持管理を考慮しクラックマップ等にとりまとめ、劣化進行をモニタリングしていく。

図-8 堤体に生じた劣化（左2枚：鏡ダム 右2枚：永瀬ダム）

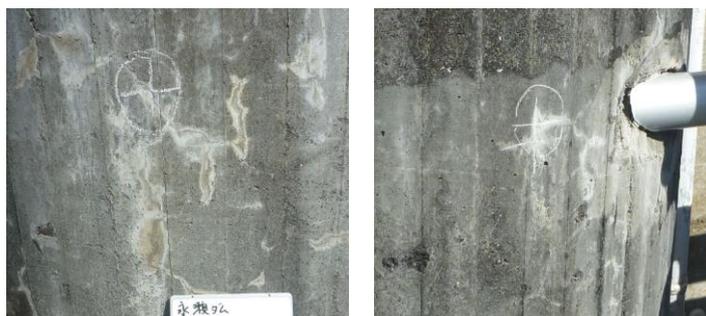
高欄や門柱等の部材に亀甲状・網目状のひび割れが生じるケースが多い。ひび割れパターン等からアルカリ骨材に代表される骨材起因の劣化や、凍害による劣化が懸念されており、永瀬ダムでは原因推定に向けた詳細調査を実施した。

図-9 門柱に生じたひび割れ（永瀬ダム）

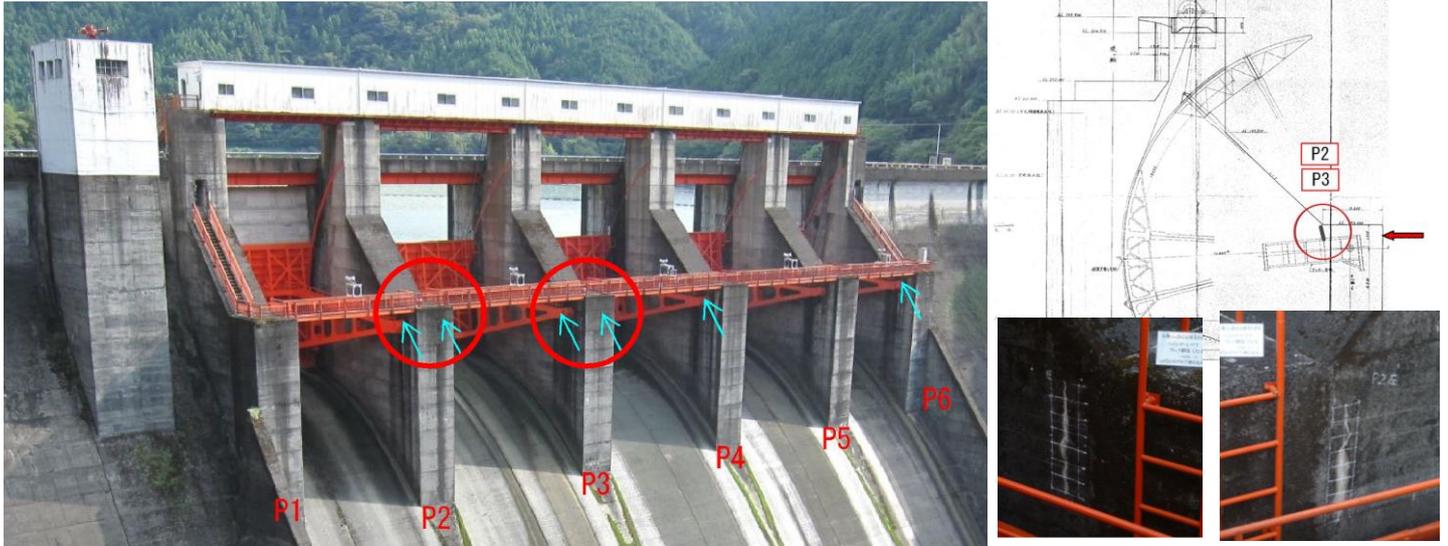
詳細調査例として、永瀬ダムゲート基礎埋設部に発生しているひび割れについて、衝撃弾性波探査を行った事例を紹介する。調査結果から、堤体埋設部に生じたひび割れは、逆面まで貫通していることが判明した（図-11参照）。ひび割れは現時点でエフロによって閉塞されていると推定されているが、従前の応力伝達が行われているとは考えにくい。

そこで、ひび割れと配筋（図-12）の位置関係より、ひび割れ発生位置は配筋密度の変化点に発生していることが判明しているため、相対的な強度の相違と自重・ゲート操作時の荷重が施工時より50年程度継続して作用し続けた経年的応力によって生じたひび割れと推定している。安全性については、ひび割れは貫通しているものの埋設金具の上部でありピアのせん断破壊につながる可能性は低いため、緊急性は低いと考えている。ただしひび割れが下部に進展した場合、金具の腐食等に直結するため今後重点的な経過観察が必要と結論付けた。

図-10 永瀬ダムゲート基礎埋設部のひび割れ状況

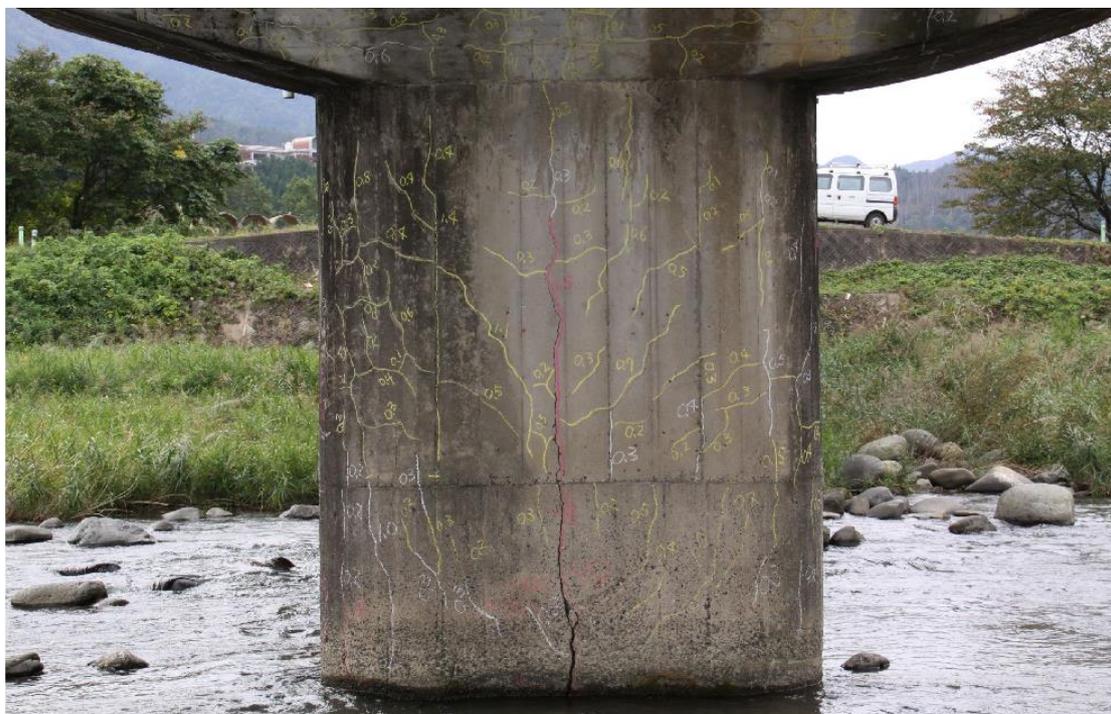
P2橋脚 柱部分のひび割れ発生状況（右岸側）

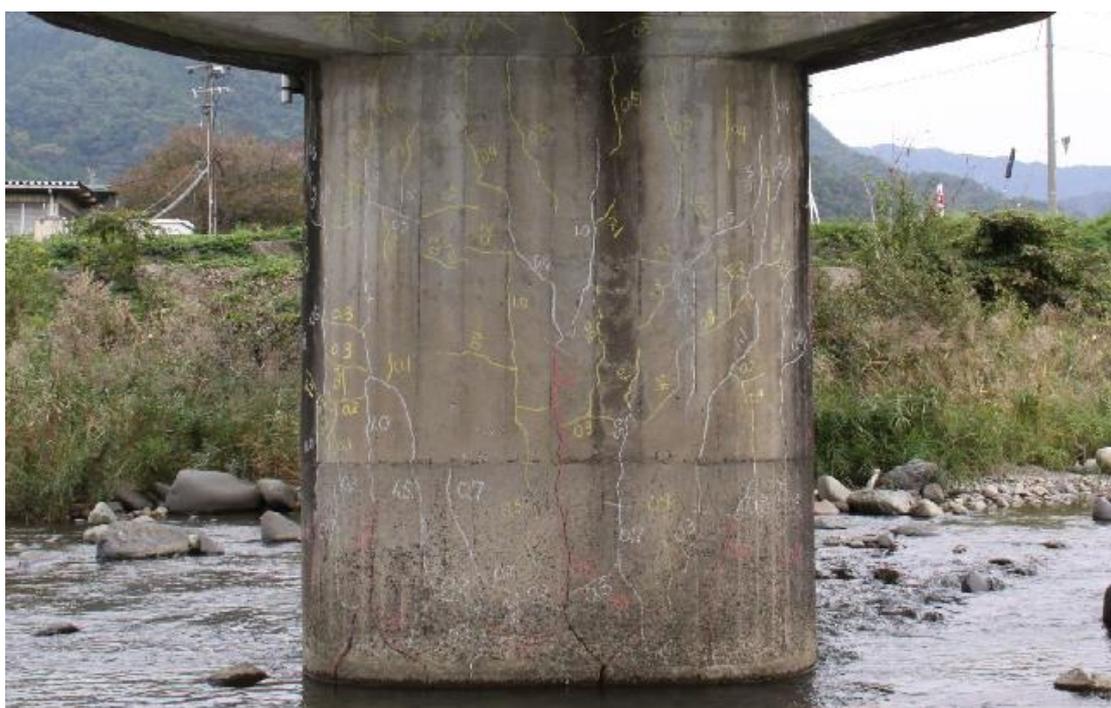
P2橋脚 柱部分のひび割れ発生状況（左岸側）

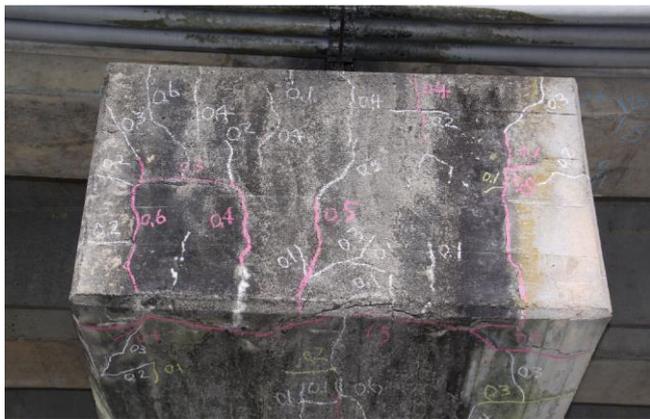
P2橋脚 梁部分のひび割れ発生状況（下流側）

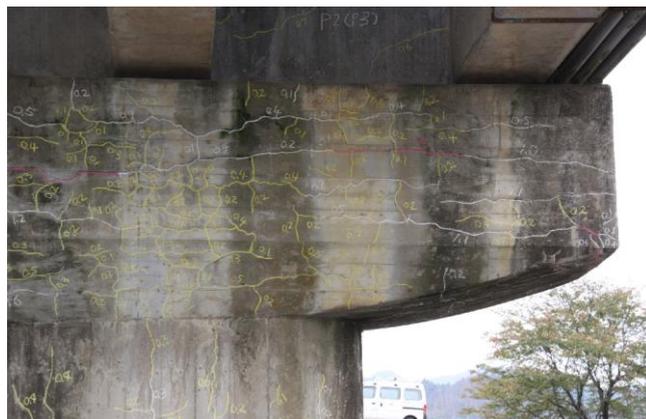
P2橋脚 梁部分のひび割れ発生状況（右岸側）

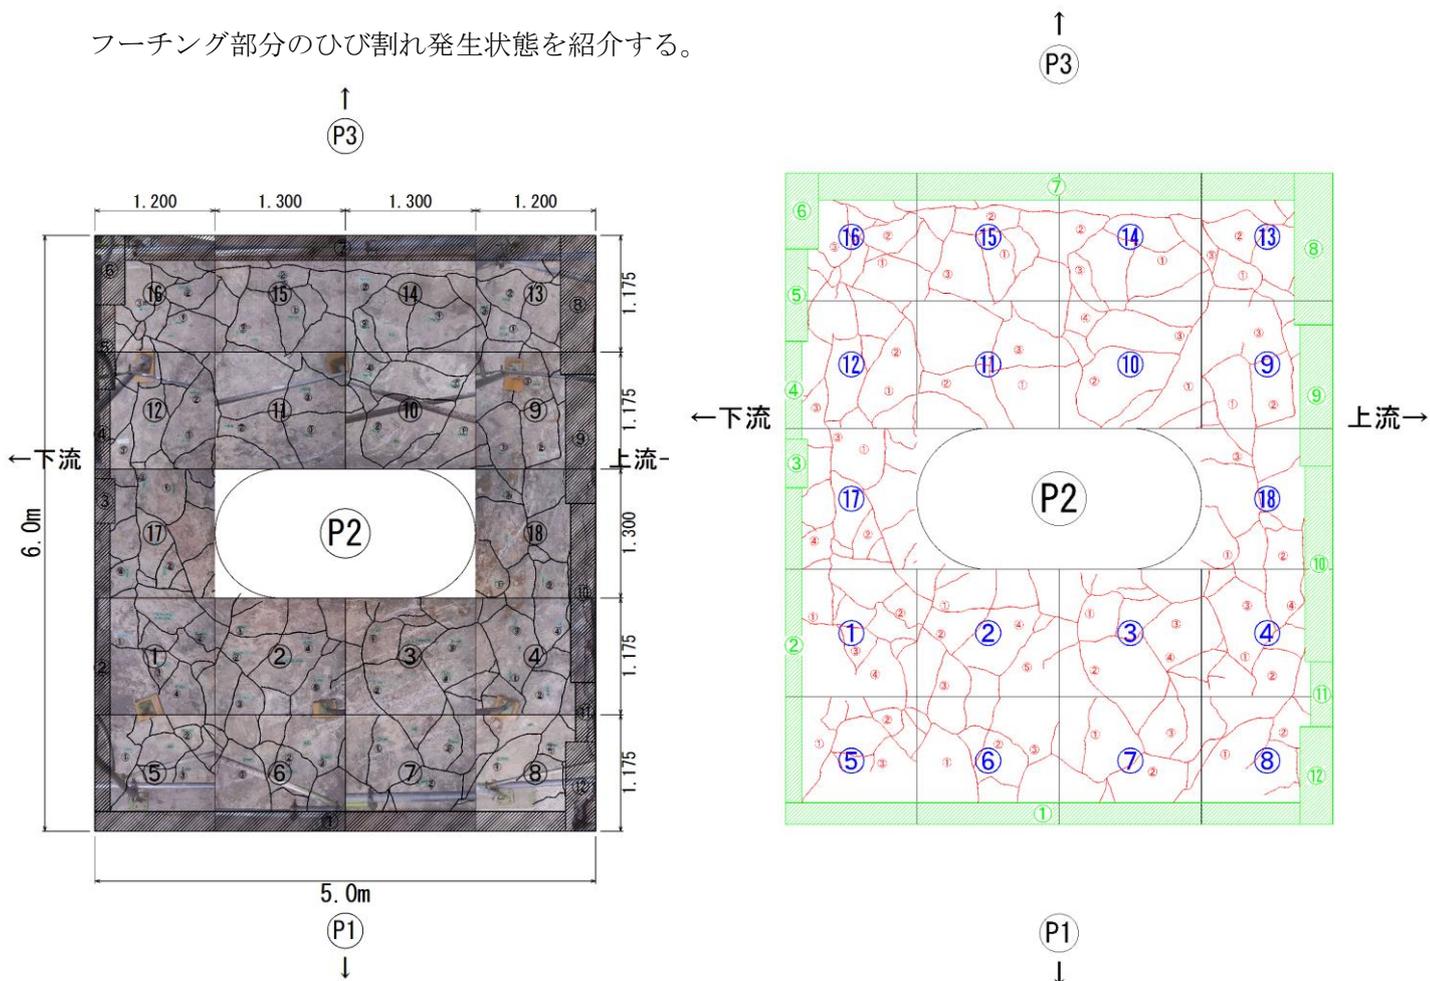
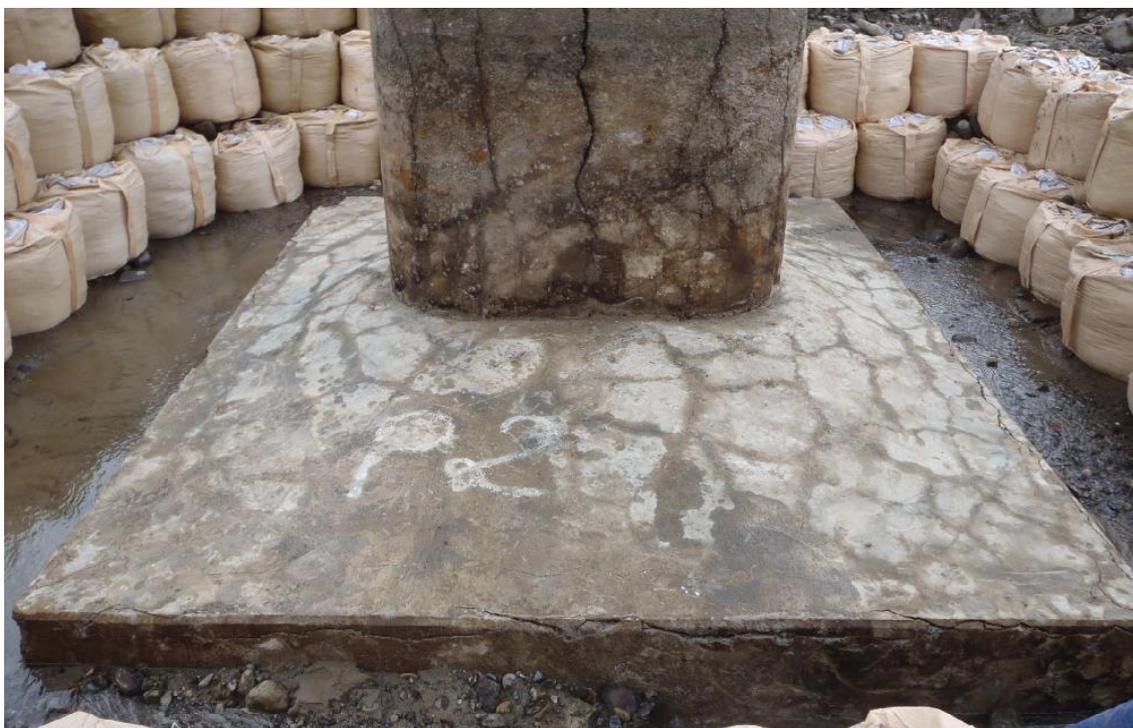
P 2 橋脚 ( P 3 側 ) 柱下及びフーチングの状況

水中部分（柱の水中部、フーチング部）に関しては、起工測量時のひび割れ密度は柱、フーチングとも同様な数値（柱：4.09m/m<sup>2</sup>、フーチング：3.63m/m<sup>2</sup>）を示していた。また、調査時の推定ひび割れ延長（0.2mm未満含む）は、起工測量時のひび割れ延長と概ね同じであると思われる。（推定調査時：52.4m、起工測量時：54.0m）

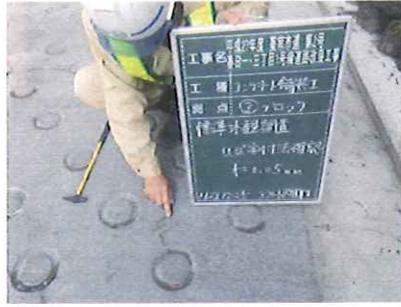
③ブロックコンクリートの打設は、平成27年11月12日でありひび割れの発生が確認されたのは施工翌日の平成27年11月13日である。ひび割れは、③ブロック表面のすべり止め凹凸リング形状と形状を結ぶ放射状の表面ひび割れである。ひび割れ幅は、0.05mm以下（写真NO.1）が殆どである。又、一部で0.20mmから最大で0.45mmを確認した。ひび割れの長さは、概ね30cm以下で中央縦継目に入ったひび割れを確認したところ、貫通ひび割れでなく極表面に発生しているひび割れであることを目視にて確認した（写真NO.3）。最大ひび割れ0.45mmにワイヤーを挿入し確認したところ、貫通していないことを確認した。又、マンホール周りには0.05mm以下の極表面のひび割れが等間隔に発生していることを確認した（拘束ひび割れマンホール周り、樹周り写真NO.2参照）。

写真NO1 ひび割れ幅0.05mm

発生したひび割れは、安全性能、使用性能、耐久性能には影響ないが、将来的には道路構造物であり予防保全として工事完成前にひび割れ幅0.3mm以上のひび割れについての補修をひび割れ浸透注入工法にて行うと判断した。

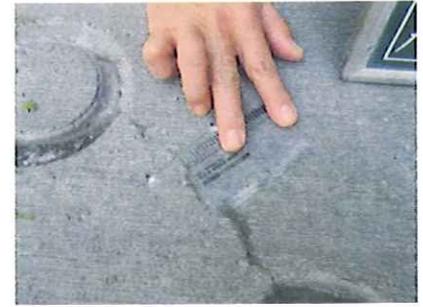
写真NO2マンホール周囲

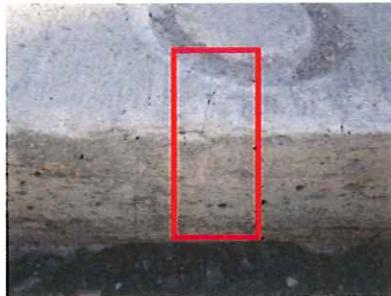
写真NO.3 舗装中央縦継目 表面ひび割れ

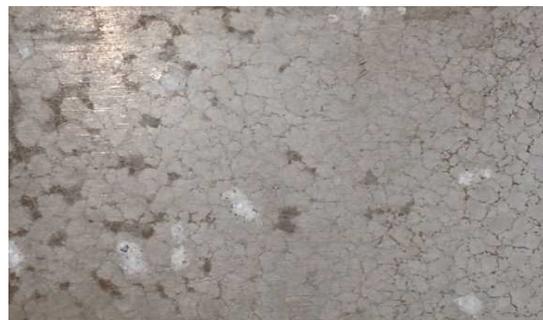
写真-1 火災による亀甲状の微細ひび割れ

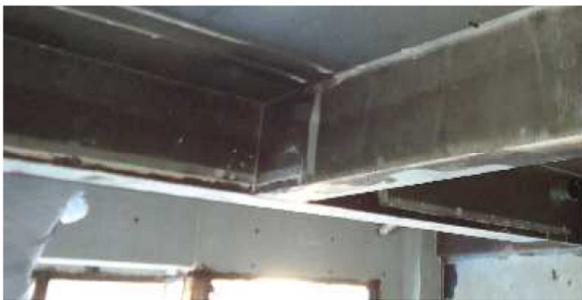
一方、バルコニーと居間の間の梁および食堂の天井スラブコンクリート下面において煤が消失して灰白色に変化している部分については、仕上材が一部残存している部位もあることから短時間であったことは想定されるが、一時的にでもコンクリート表面が600°Cを超える高温履歴を受けた可能性がある。このことは、バルコニー側のアルミサッシが軟化・変形もしくは一

写真-2 600°C以上の高温履歴を受けた梁底の状況

たことによると推察される、0.2mm以下の微細なひび割れが発生していた。この梁下に浮きが生じている部分については補修の対象範囲とする。

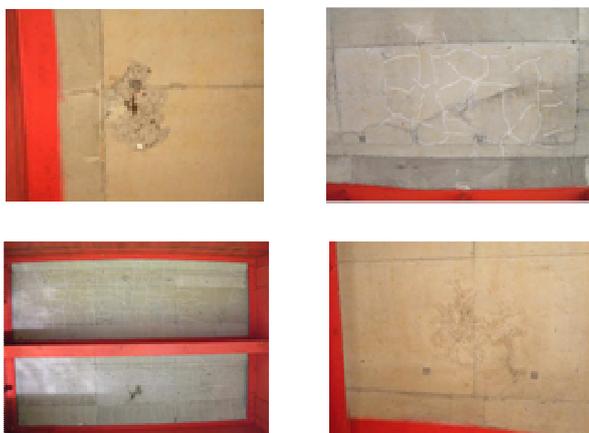
国道 210 号線湯山橋は、過年の橋梁定期点検より鉄筋のかぶり不足や床版品質の経年劣化によると思われるひび割れ・剥離・鉄筋露出や、通行車両の繰り返し载荷によると思われる床版ひびわれが格子状に発生し、ひび割れ幅が 0.2mm 以上あるものが目立ち角落ちも生じている。さらに、局部的ではあるものの橋面からの雨水の侵入によって遊離石灰の発生が確認されていた。このため、湯山橋床版補修外工事では床版増厚工法にて補修・補強工事を行った。現場は山間部の交通量が比較的多い国道での終日片側交互通行規制を必要とするため、速硬性混和材を用いたコンクリートにて床版増厚を行うものとなった。しかし、他工事にて他社が先行した工区（以下先行工事とする）での課題が確認されたことを受けて舗装構成の変更、材料の再検討、施工方法の工夫などの対策を講じて床版の補修・補強工事を実施した。

図-1 橋梁床版の劣化状況

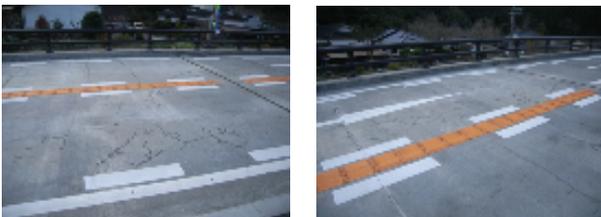
先行工事では、終日片側通行規制による供用環境下にあるため、車両通行時に発生する橋梁のゆれ及び振動の影響が大きいこと、橋梁の縦断・横断の勾配が 7%程度あったため、材料のダレなどが生じやすく、これらに加えて人力施工であったことなどよりコンクリート橋面舗装の平坦性確保が十分できなかった。また、強度発現前に振動の影響を受けたことによる図-4 に示したひび割れの発生も確認された。

図-4 コンクリート橋面舗装表面に発生したひび割れ

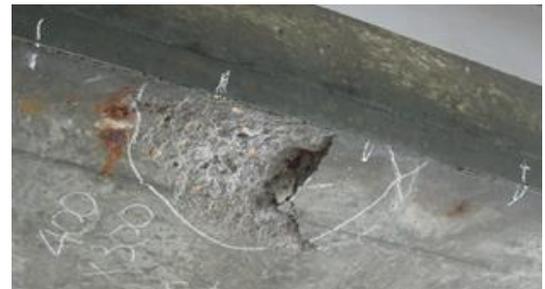
橋梁下は河川であることから、主桁下面の剥落が確認された範囲を中心に近接調査ができるよう、足場を設置した。コンクリート剥落部は図.2 の様に、40cm×30cm 程度の範囲で確認され、平成 25 年度の定期点検においても変状が記録されている。

図.2 G3桁底面の剥落部

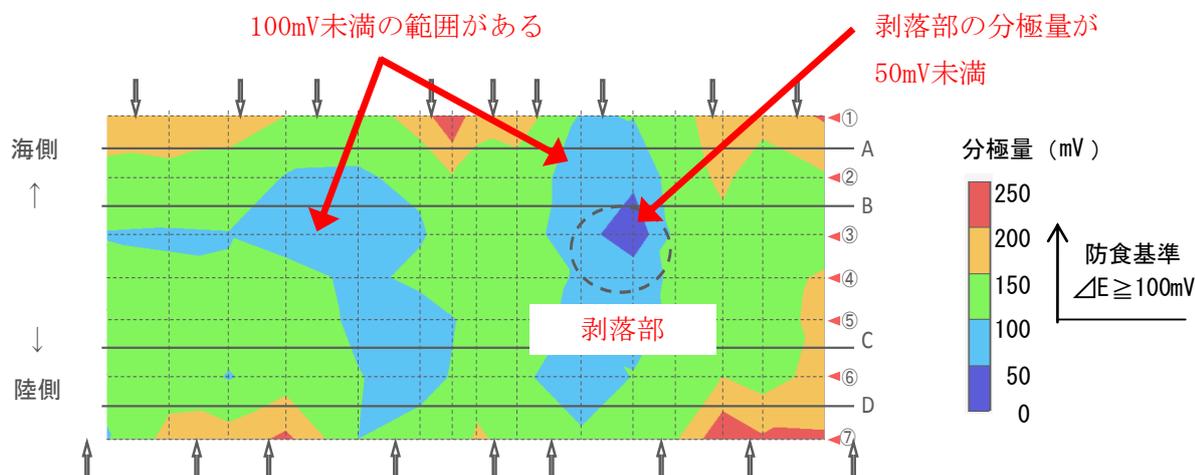
図.5 G3桁分極電位分布図

測定の結果、分極量分布は概ね 100mV 以上を示しているが、劣化部付近では 50mV 未満となった。

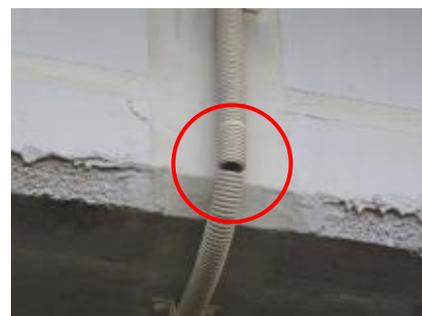
図.24 配管材の割れ

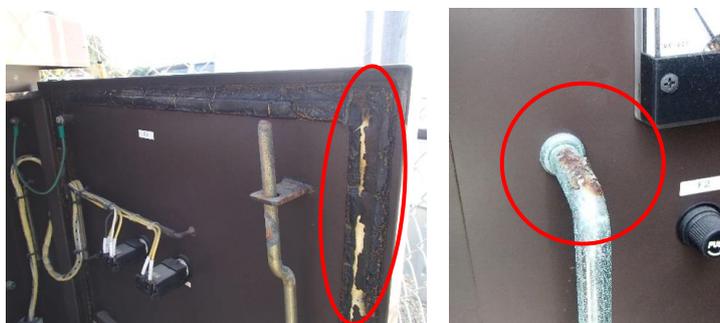
C 橋の直流電源装置において、扉裏面ゴムパッキンの劣化や金属部の腐食が確認された。また、配管材を固定する樹脂プラグの抜け落ちが確認された。現在では羽根付きのある樹脂プラグを標準としている。

図.25 直流電源装置の劣化

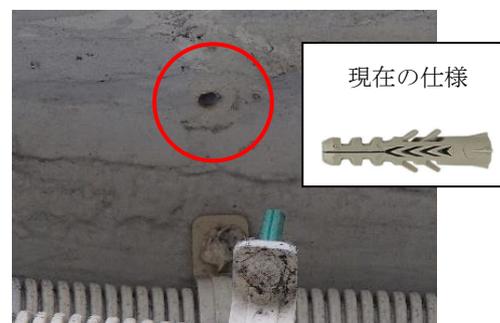
図.26 配管材固定ビス抜け落ち
