一般社団法人日本コンクリート診断士会

第1回業務体験発表会 報告集

平成26年2月26日

## 大井コンテナ埠頭における電気防食の維持管理

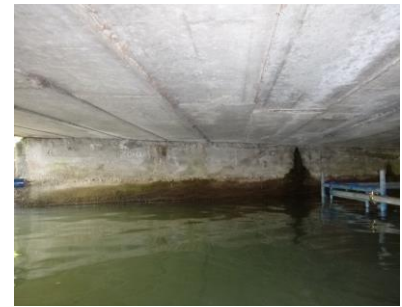
写真-4.1 桁下状況

外観目視調査および打音調査の結果を図-4.1に、桁下の状況写真を写真-4.1に示す。図中に示される数字は損傷の範囲を示している。十郷橋の主桁は、剥離などの損傷や、セグメント継目部の損傷、曲げひび割れ

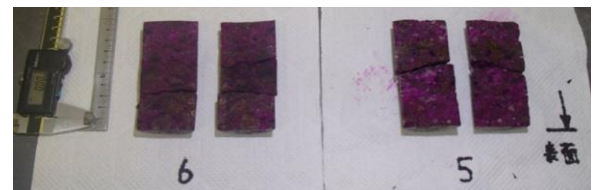
写真-4.2 コア供試体の呈色状況

中性化深さの測定結果を表-4.2に、供試体の呈色状況を写真-4.2に示す。No.5供試体は、コンクリート表面まで朱色に呈色し、中性化は認められなかった。No.6供試体は、部分的に若干の中性化が認められ、中性化深さの平均値は1.6mmであった。

一般に、コンクリートが緻密であるほど中性化速度は遅くなる。また、環境面では中程度の湿度で最も中性化が速度が速くなる。十郷橋は緻密なコンクリートが打設されたことに加え、橋梁下面が用水路であり湿度が高い状態が保持されたため、中性化が進行しなかったのではないかと推定される。

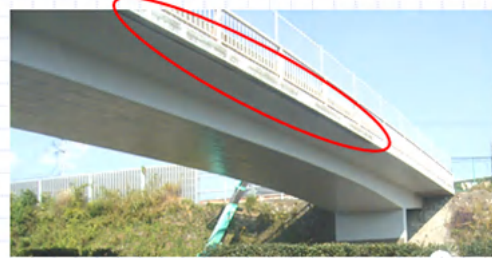
- ◆ 台風の影響による未完成部

集中工事は時期的に秋雨や台風シーズンのため、集中工事を一時解除することもあります。

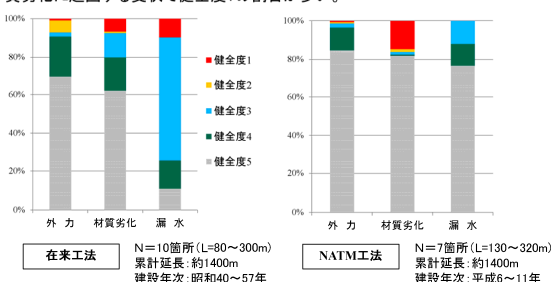
在来工法では、供用年数が35~50年であり、NATM工法と比較して劣化変状が進んでいて、中でも漏水に起因する変状が顕著である。NATM工法では、材質劣化に起因する変状で健全度1の割合が多い。

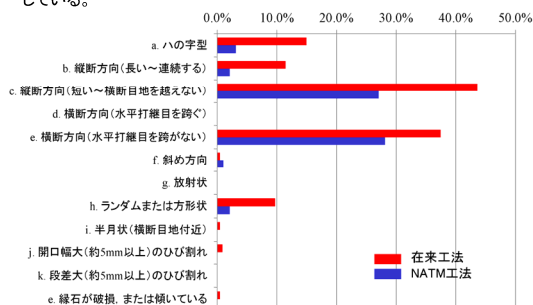
共通して縦横断方向の短いひび割れが多いが、健全度への影響は低い。在来工法では、ハの字型や縦断方向の長いひび割れが多く、主にコールドジョイントに起因するものと見られる。NATM工法になると、変状割合は減少している。

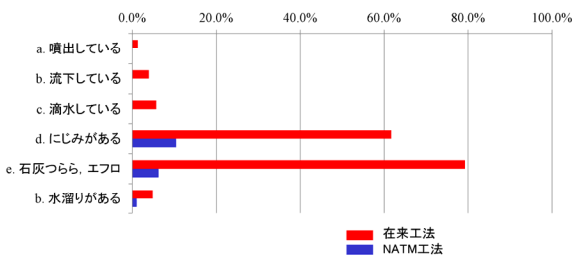
在来工法では、60~80%のスパンで漏水によるにじみおよび遊離石灰が見られるが、NATM工法では10%程度である。

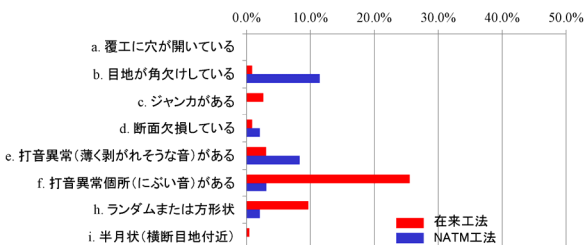
在来工法では、打音異常箇所(にぶい音)の割合が多いが、背面空洞に起因するものと思われる。反対にNATM工法では、目地の角欠けと打音異常(薄く剥がれそうな音)の割合の方が多く、これは横断目地部のコンクリート締固め不足や補修した跡の浮き・剥離に起因するものと考えられる。

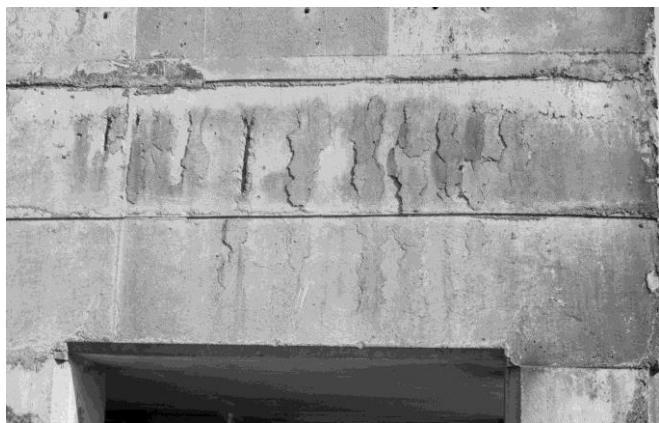
写真 - 1 コンクリートの剥落事例

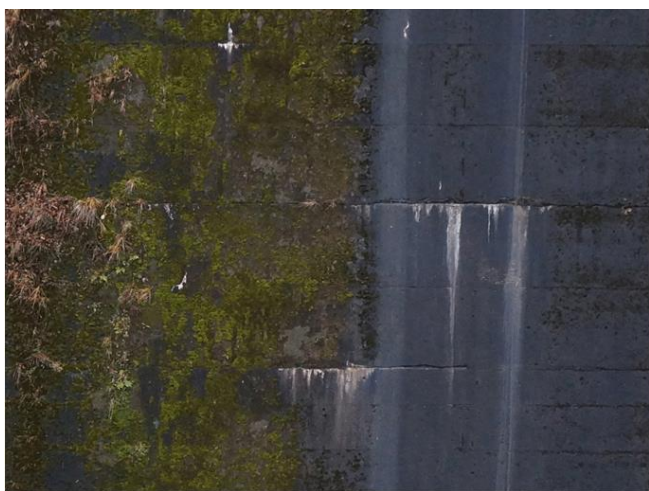
写真 - 7 漏水部の拡大画面

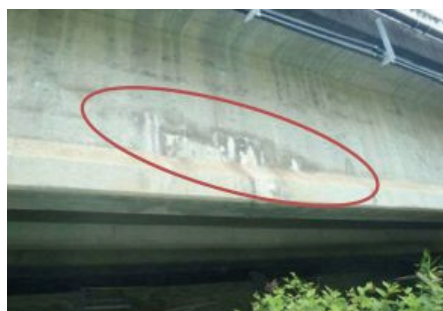
【写真-1 変状1】

本橋は、歩道幅員が 0.75m と狭いことから、利用者の危険を回避すべく、歩道拡幅が計画されたが、某社調査段階にて既設桁に遊離石灰を伴う変状（写真-1, 2）が確認されたため、先に補修する必要が生じた。

主桁側面に生じている遊離石灰を伴うひび割れは、PC 鋼材に沿って発生していた。架橋年から推測して防水層が未設置であること、当時の PC グラウトはある程度のブリーディングを生じる事例が発生していたことから、近年、問題が顕在化されている PC グラウトの充填不良を起因とした劣化が懸念された。グラウト充填調査の結果、主桁 PC 鋼材については、56 本中 20 本（35.7%）、床版・横桁横締め PC 鋼材については、120 本中 60 本（50%）の PC グラウトの充填不良が確認された。これより、本工事において、グラウトの再注入が計画された。また、横桁横締め PC 鋼材定着部のナットに緩み（写真-3）が生じていることも確認されたため、追加実施した超音波探傷試験にて判明した横桁横締め PC 鋼材の破断（両端部からそれぞれ 2565mm, 2123mm の箇所）についても本工事にて補強が計画された。

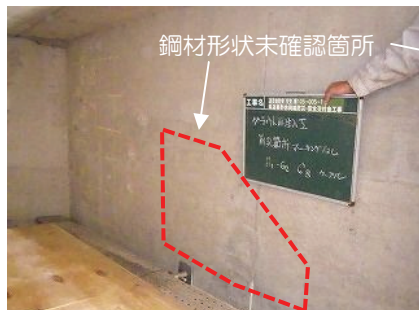
【写真-4 主桁部】

調査段階にて充填不良と判断された主桁，床版・横桁 PC 鋼材ともに，再注入孔削孔箇所近傍の PC 鋼材位置が探査されておらず削孔できない状況であった（写真-4,5）．そこで，PC グラウト再注入に先立ち，RC レーダーを用いた鋼材探査（写真-6）を実施し，充填不良の懸念される曲げ下げ部の起終点や，各々の主桁中間位置の PC 鋼材位置を把握した．

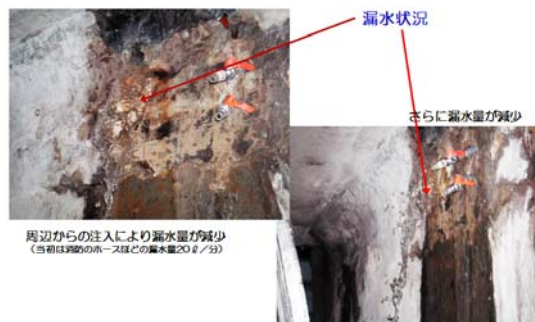
## 地下通路内漏水箇所 Max20ℓ/分 止水中の状況

漏水状況

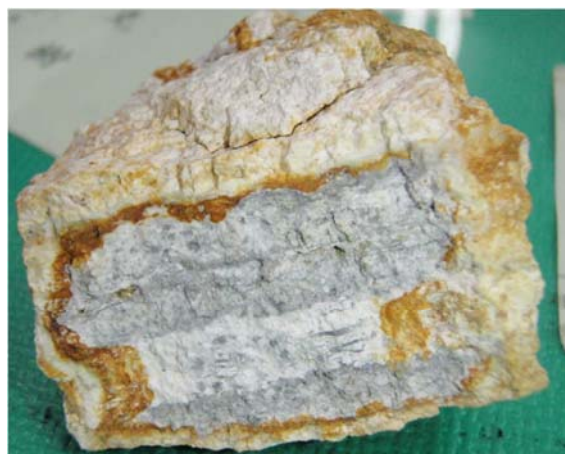
写真-2 採取岩石破断面

写真-2 は現地付近で採取した岩石の破断面である。鑑定結果によれば、熱水変質作用を受けたデイサイト（石英安山岩）で、周囲の白色～褐色部は熱変質を示している。

以上のことから、現地の湧水は熱水変質作用により生じた酸性水であり、コンクリートの赤褐色化はその鉄分が沈着したものと判断される。

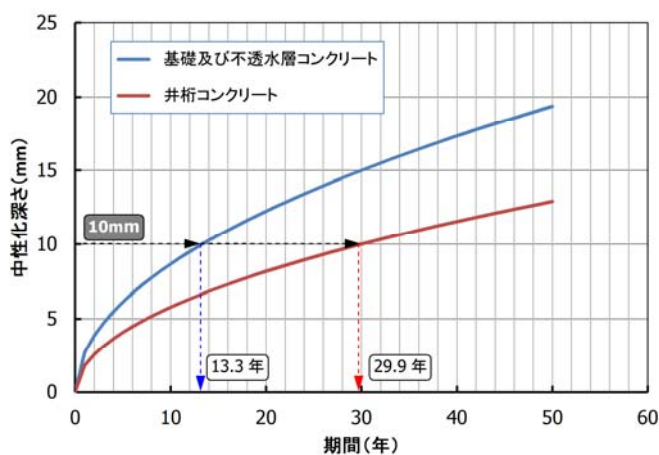
図-2 観察数値に基づく中性化深さの予測

今後の劣化進行に関し、これまでの劣化状況をベースに、 $\sqrt{t}$  則に従うものとし算定する。観察数値は、1.2 年経過時で基礎及び不透水層コンクリートの中性化深さ 3mm、井桁コンクリートの中性化深さ 2mm である。予測結果を図-2 に示す。

結果は、中性化深さが 10mm まで進むに要する機関は、基礎及び不透水層コンクリートでおよそ 13 年、井桁コンクリートでおよそ 30 年である。

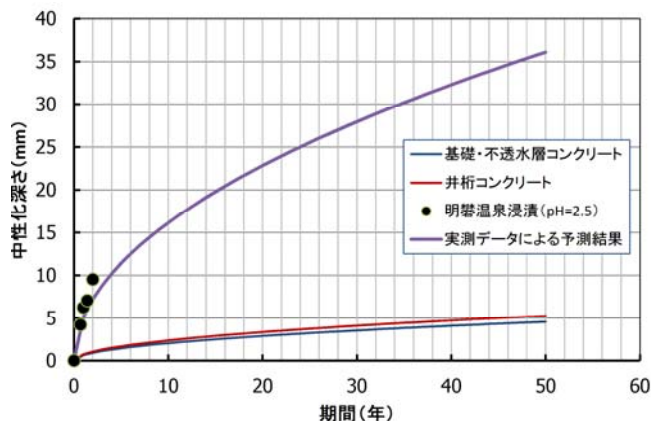
図-4 硫酸侵食予測式に基づく中性化深さの予測

本予測式を適用した計算では、C/W は実際の配合の W/C から求め、pH については水質調査結果の中で最も不利な条件である pH=2.0 を用いた。予測した結果を図-4 に示す

図-4 から分かるように、中性化深さは 50 年経過しても 5mm 程度となっているが、これは、温度や流速などの影響が考慮されていないことによるものである。図中には温泉浸漬（明礬温泉 pH=2.5 程度）の結果から中性化速度を算出し、中性化深さを求めた結果も示しているが、これによると、流れがあって温度が高い環境の場合の中性化は早く進み、その速度は静置された硫酸溶液（温度 20℃程度）における速度の 10 倍近くになっている。

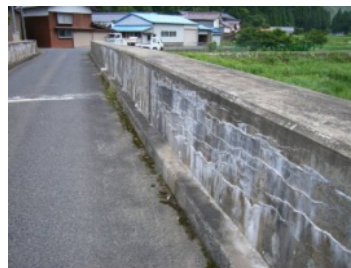
写真 2.3.2 R 側桁部内側の状況

- ・上部工の桁部には橋軸方向に伸展するひび割れが多数発生していた。とくに、天端面のひび割れは幅が大きく、ほとんどが 1mm 以上で最大 7mm に達するものもあった。また、内面はゲルと思われる白色の析出物が著しく、とくに A1～P1 では L 側・R 側ともに天端付近から地覆部までが覆われていた。

- ・桁部には、上縁側を中心に広範囲の浮きもあり、A1～P1 径間では L 側・R 側ともにほぼ全体で内面の 1/3～1/2 の範囲が浮いていた。
- ・P1 周辺の外観変状は著しく、一部では割れた箇所から破断した鉄筋が露出していた。また、R 側の天端付近では盛り上がるような変形も見られた。
- ・桁部外面のひび割れの幅は天端面と比較すると小さく、白色析出物も軽微であったが、A1～P1 の下縁には広範囲の浮きが見られた。また、P1 付近下縁の割れからは破断鉄筋が露出していた。
- ・A2 橋台は、幅 1mm 以上のひび割れが多数発生していた。とくに打ち継ぎ部に発生した水平方向の割れは開きが大きく、最大 7.5mm に達していた。
- ・P1 橋脚は全面にわたって多数のひび割れが発生しており、梁部中央には水が滲出している箇所も見られた。梁部の端面および下面には、L 側・R 側ともに広範囲の浮きがあり、また下縁の隅角部には下縁に沿って伸展する大きな割れが生じていた。

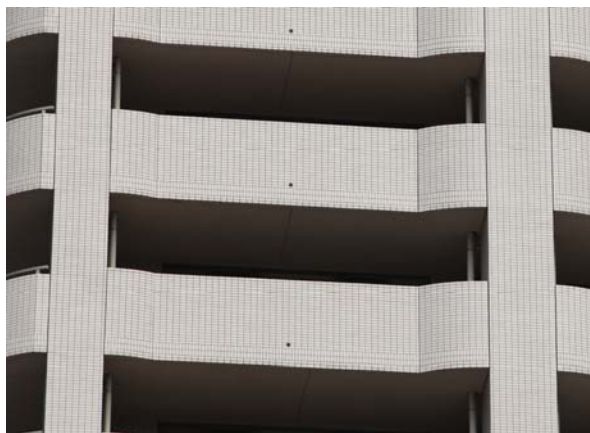
写真 3-1 南面 可視画像

熱画像を解析すると、南面のみ同一構造部位に同様な変温部を複数確認し、特異な変温部であると推察した。可視画像を写真 3-1 に、熱画像を図 3-1 に示す。

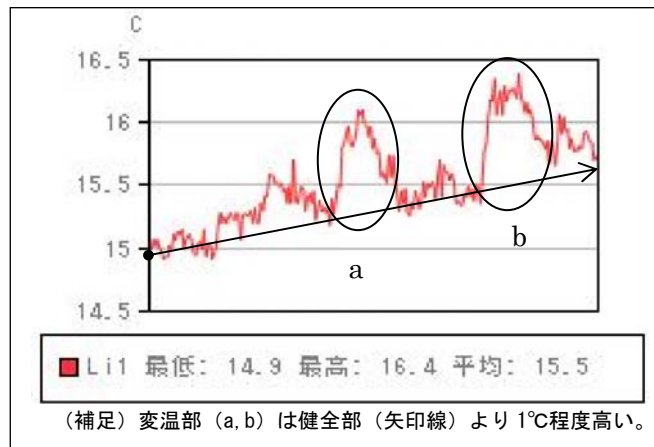
図 3-2 温度上昇時の Li1 温度断面図

熱画像からバルコニーと交差した柱の部位にタイル 8~50 枚程度の変温部を 5 箇所確認した。また、バルコニーにタイル 2~6 枚程度の横方向の変温部を 3 箇所確認した。次にこれらの変温部の温度を詳細に解析するため、熱画像の変温部を横断するライン上の温度グラフを作成する。ライン Li1 及び Li2 の温度解析結果を図 3-2 及び図 3-3 に示す。なお、赤外線調査では温度上昇時、浮き部は健全部より温度が高くなる。温度解析した結果、図 3-1 の a から e の変温部は健全部より 1.0℃程度温度が高いことを確認した。また、変温部周辺にひび割れ等の外部劣化は見られなかった。

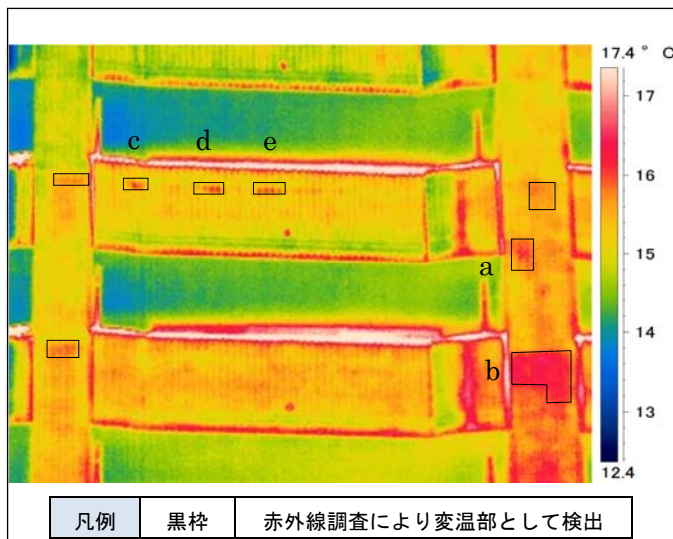
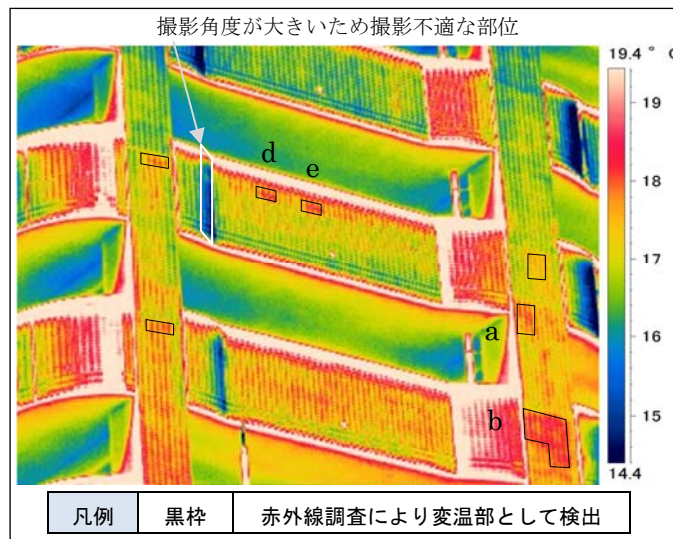
赤外線調査では、周辺建物の反射等による外部要因のノイズは、撮影角度を変えることにより除去することができる。熱画像を比較した結果、撮影角度の異なる熱画像にもかかわらず同じ部位に変温部が確認されたため、外部要因のノイズではなく、建物内部からのノイズ要因によるものと推察される。内部要因によるノイズとして、タイル内部に壁つなぎアンカー等の異種材の埋設が考えられるが、壁つなぎアンカー等の形状よりも変温部の範囲が大きいいため、別の要因と推察される。

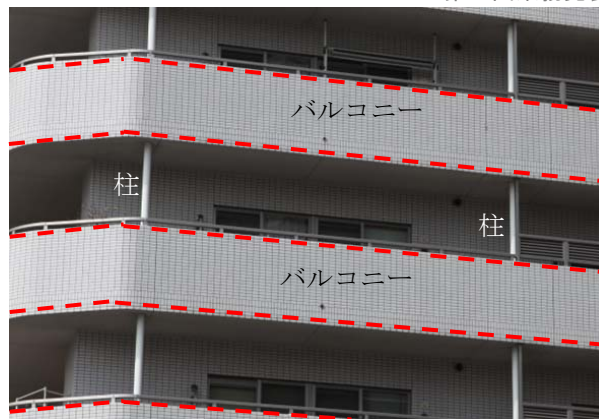
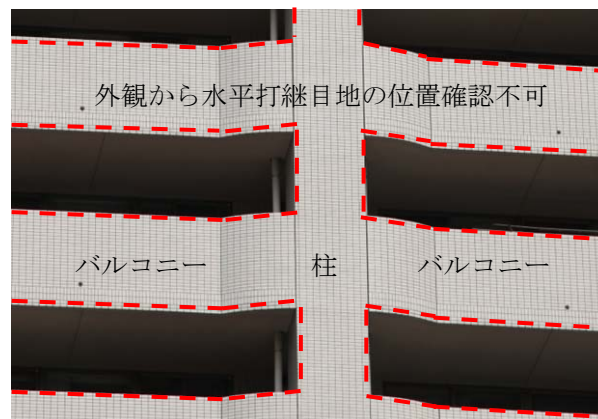
そこで、南面と他の面との違いについて比較検討してみる。他の面の例として東面の外観を写真 4-1 に、南面の外観を写真 4-2 に示す。東面のバルコニーの配置は柱の外側にあるため、コンクリートの打継位置は柱では上階のスラブ天端となる。また、独立したバルコニーではスラブからバルコニーへと連続打設するため、打ち継ぎはないものと推察される。一方、南面のバルコニーは柱と交差しているため、コンクリートの打継位置は東面と異なり、複雑になることが推察される。南面のコンクリート打設手順と打継位置を図 4-3 に示す。

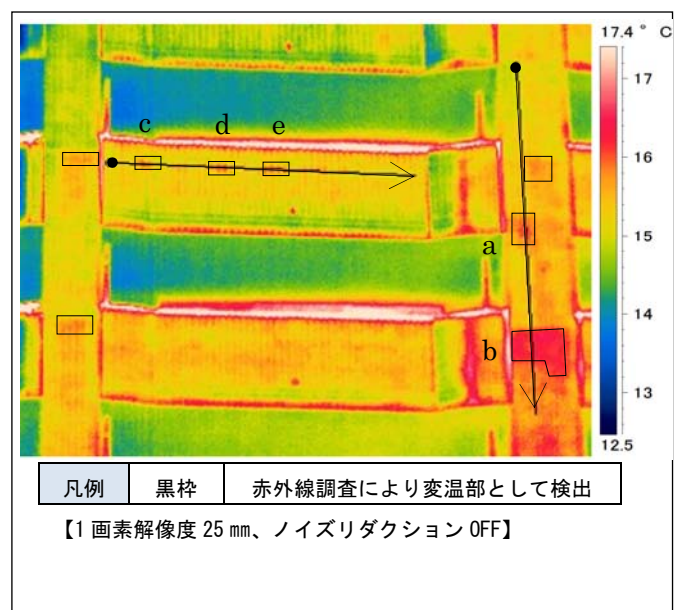
図 5-3 温度上昇時の南面 熱画像 (4/9 11:18 撮影)

内部要因によるノイズ除去方法として、撮影時間を変更した熱画像を比較する二時刻法が挙げられる。そこで 8 月 27 日の日没後の温度下降時に撮影した熱画像と 4 月 9 日の日中の温度上昇時に撮影した熱画像を比較した。8 月 27 日の撮影日の気象条件を表 5-1 に、撮影時の南面の温度グラフを図 5-1 に、撮影した熱画像を図 5-2 に示す。また、4 月 9 日の温度上昇時に撮影した熱画像を図 5-3 (図 3-1 と同一画像) に示す。

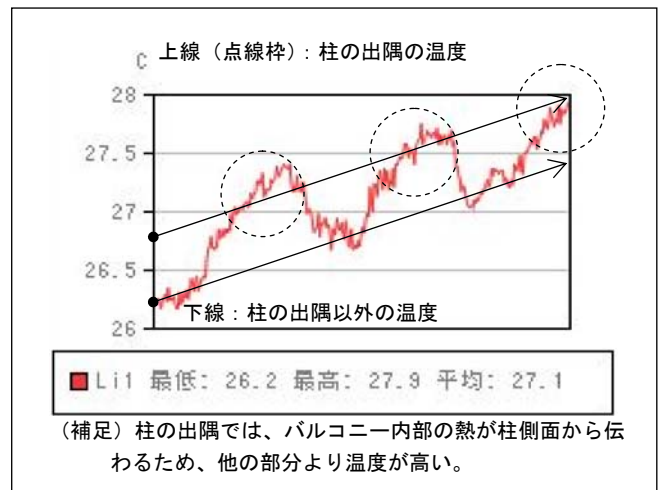
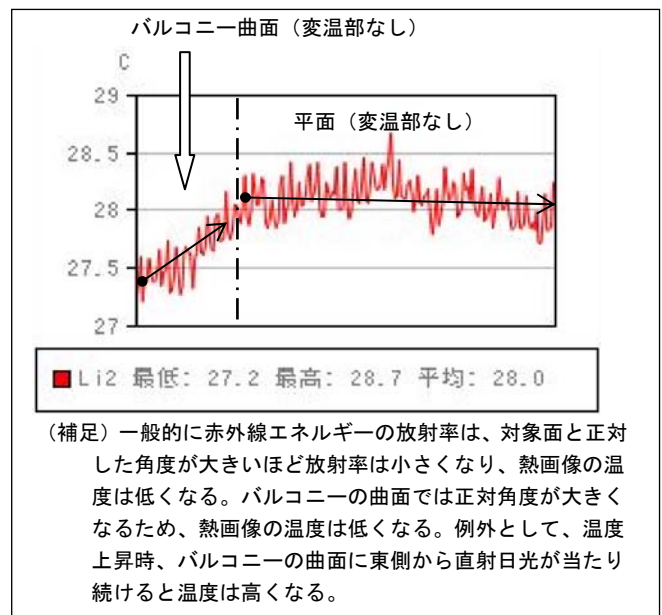
図 5-2 の熱画像上のライン Li1 及び Li2 の温度解析結果を図 5-4 及び図 5-5 に示す。なお、赤外線調査では温度下降時、浮き部は健全部より温度が低くなる。温度解析した結果、ライン Li1 上では温度上昇時に検出した柱の変温部は確認されなかった。同様にライン Li2 上も温度上昇時に検出したバルコニーの変温部は確認されなかった。したがって、温度上昇時の赤外線調査で検出された変温部は、温度下降時では検出されず、ノイズであることが検証された。変温部を検証した結果を表 5-2 に示す。
