第2回業務体験発表会 報告集

平成26年11月28日

砂防堰堤の老朽化対策について (20P)

堤防コンクリート表面の剥離発生事例 表面剥離対策/調査による原因推定と課題

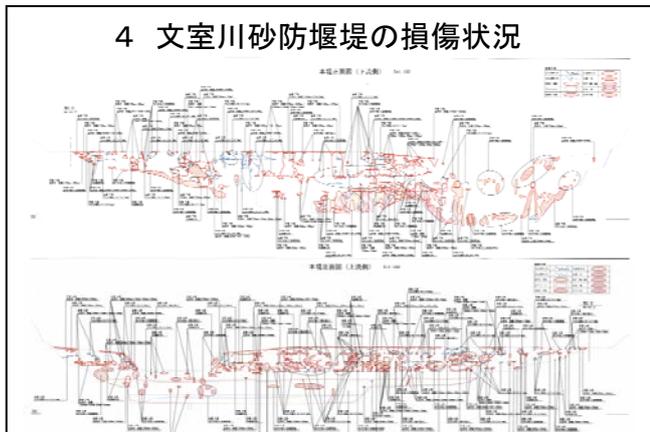
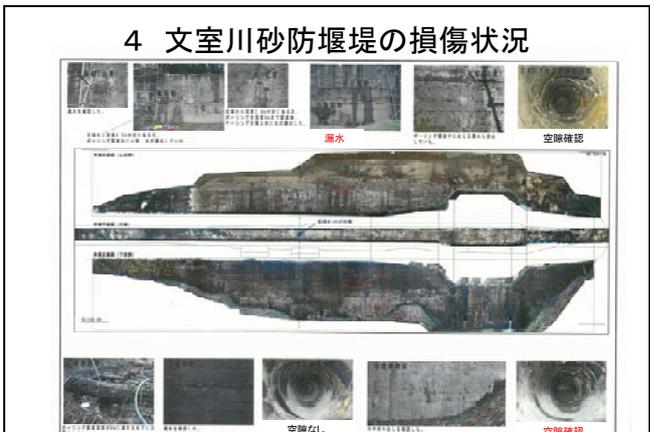
4 文室川砂防堰堤の損傷状況

調査結果
 ・中性化
 2.6mm(No.2)、3.0mm(No.3)⇒問題なし
 68.3mm(No.1)⇒ジャンカや亀裂で中性化進行

堤体本体・・・内部空洞化(水密性、単位体積重量不足)
 安定計算上断面不足、スケーリング
 ⇒空洞箇所は充填(グラウチング)
 脆弱部を取り除く、コンクリート増厚
 水通し・・・ひび割れ(貫通型ではない)
 水通し断面不足
 ⇒貫通型ひび割れでないため、コンクリート増厚
 空洞化対策(グラウト)
 基礎工・・・パイピングによる漏水、空洞
 ⇒カーテンングラウチング

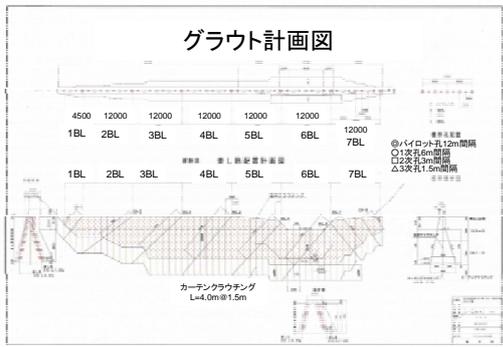
グラウト計画図

カーテンングラウチング
L=4.0m @ 1.5m

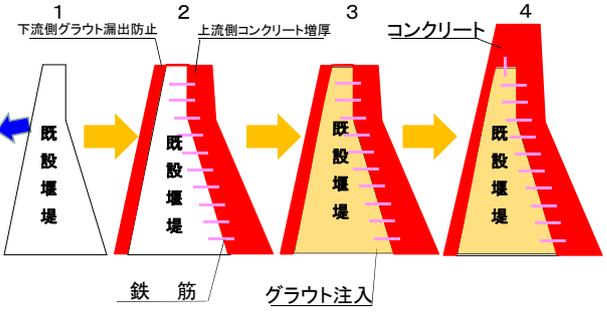
施工順序

1 下流側グラウト漏出防止 → 2 上流側コンクリート増厚 → 3 コンクリート → 4 既設堰堤

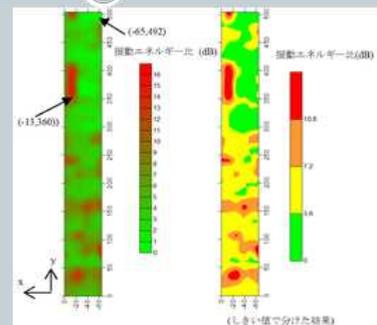
図-8 振動エネルギー比による探査結果

- NCAI法を現地構造物へ適用した。
- ・NCAI法は、遠隔地からのコンクリート表層の浮き、はく離探査に用いることができる。
- ・供用中の高速道路における橋梁床版下面、ボックスカルバート(壁面、天井面)に対し、NCAI法によりコンクリート表層の欠陥探査ができる。得られた結果は、叩き点検や打音法の結果と同様であった。
- ・今後の課題
騒音、振動測定におけるノイズ対策、測定角度の影響

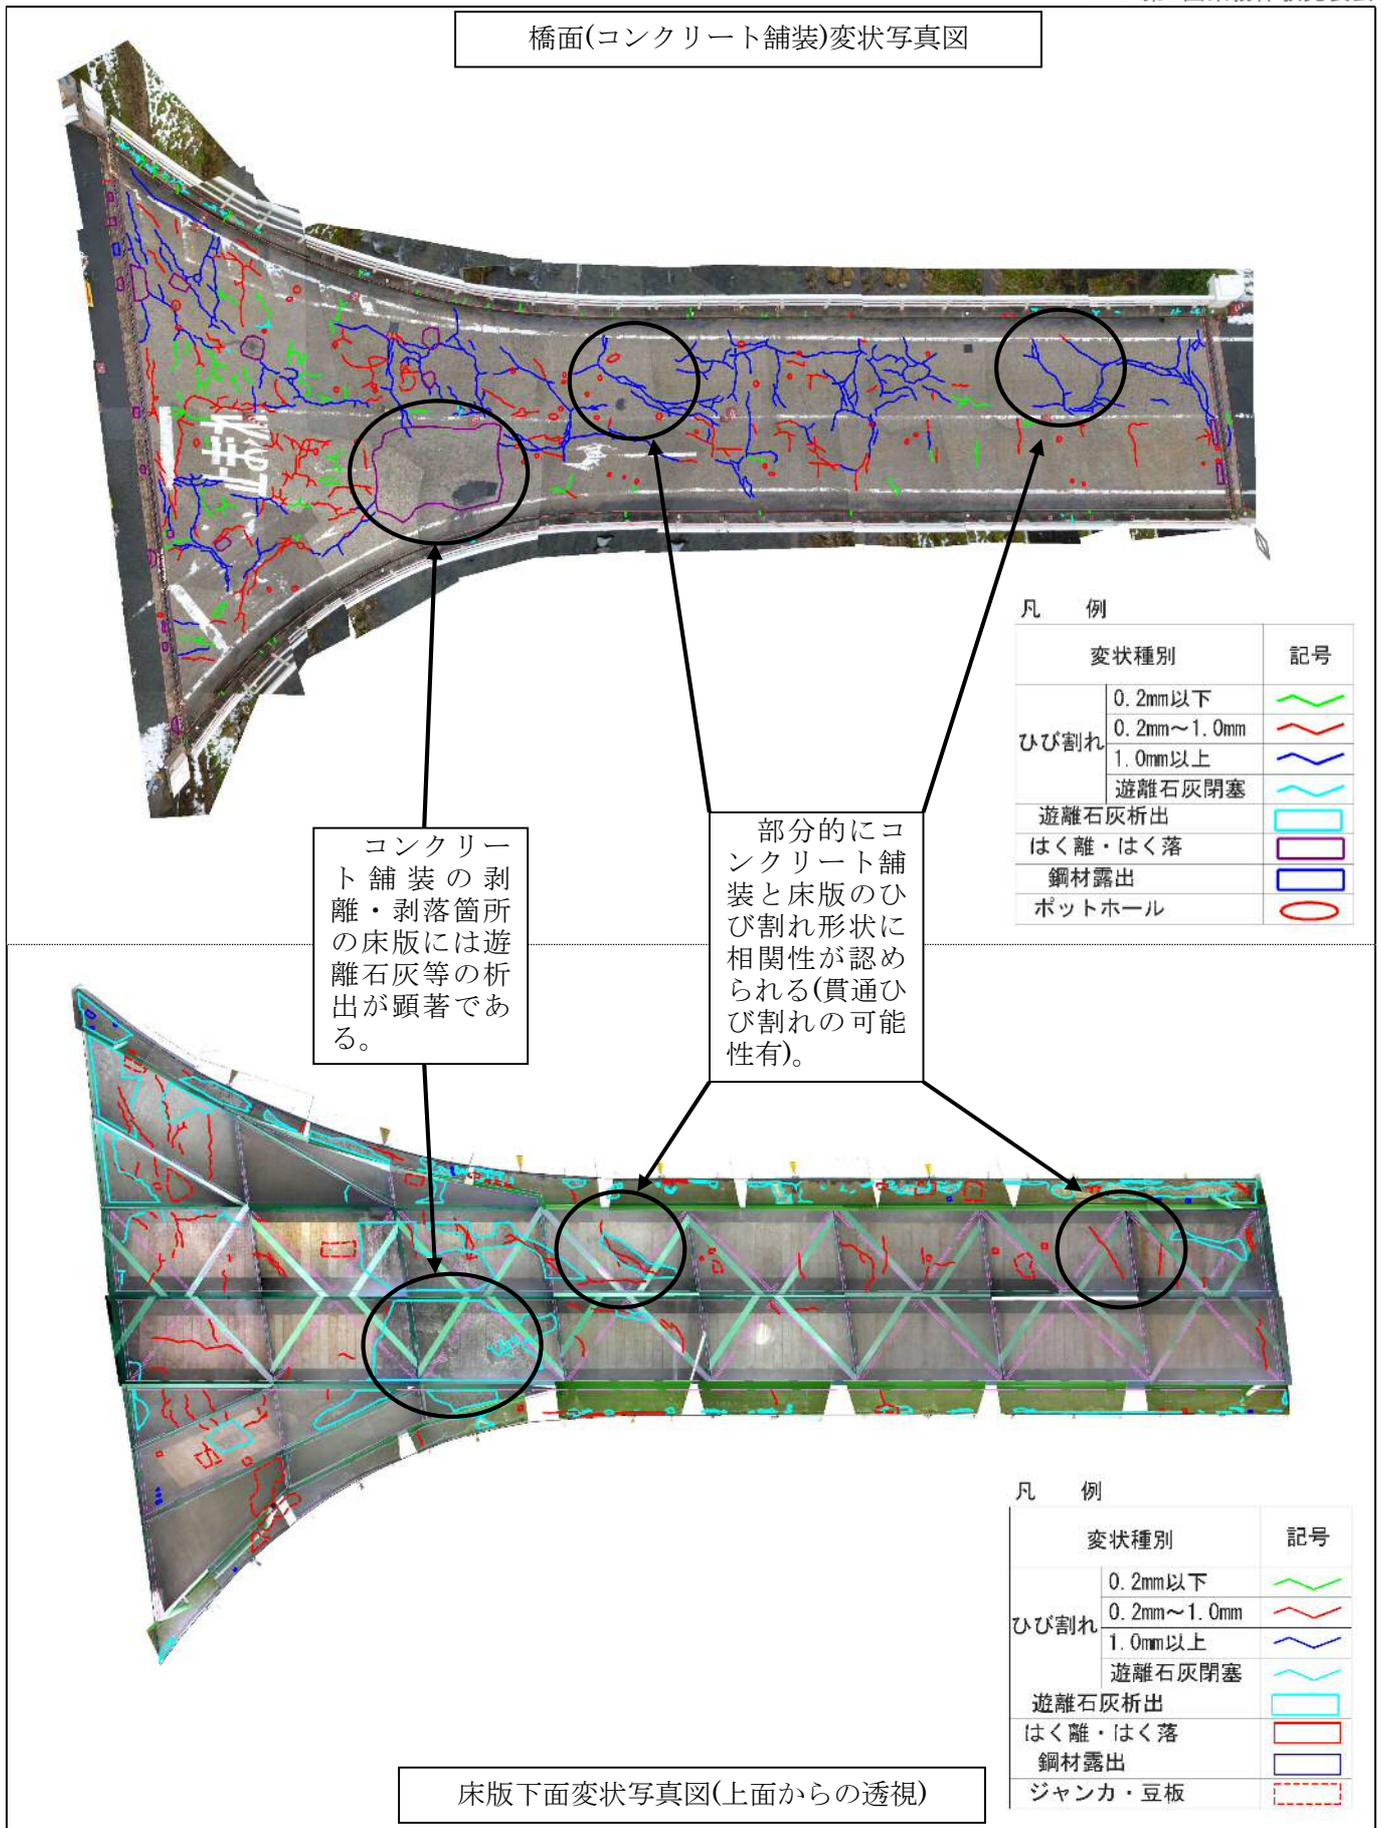
図2.2.2 橋梁上面・下面の変状比較

ある栈橋の調査では、スラブ上面のひび割れをチョーキングしているときは気付くことができなかったが、変状図を作成した後に、そのひび割れが梁に沿って発生していることが判明した体験もある(図2.2.1)。また、橋梁を例にとれば、橋面と床版下面の変状図を並べることで各々の変状に相関性がある場合、説明資料として有効なものとなる(図2.2.2)。

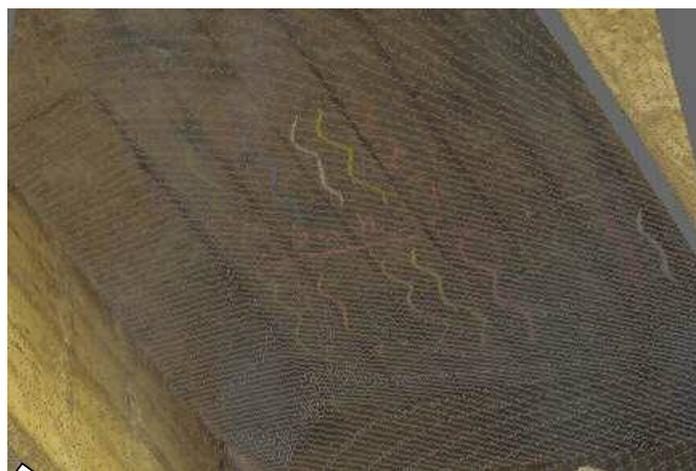
図3.2.3 同上スキャナー画像(点群と写真)

チョーキングは黄色と白色が比較的鮮明に見える。蛍光チョークに関しては、汎用型チョークと大きな差異は感じられないが、赤色に関しては、若干見えやすいものと思われる。

調査結果より、測定距離が5m程度であれば、床版下面のような比較的暗い環境下でも、スキャン画像によりチョーキングが判明でき変状図を作成できる(図3.2.3~図3.2.4)。また、チョーキングの色彩に関しては、白と黄色は汎用タイプを、赤は蛍光チョークを、青と緑は暗所では使用を避けることが賢明である(図3.2.3~図3.2.4)。

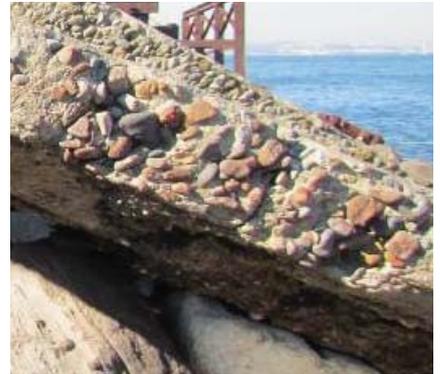
写真2 被覆コンクリートの現況

海岸堤防の表のり被覆工と同様に、盛土部を保護する機能を有する。**写真2**に被覆コンクリートの状況を示す。使用している粗骨材はほとんどが川砂利で、粗骨材の粒径は大きく、細骨材の粒径は単一粒径のように見受けられる。

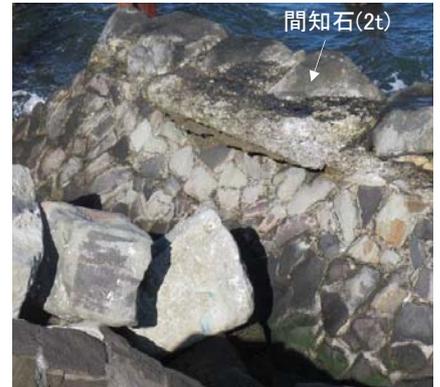
写真3 間詰めコンクリートの現況

護岸の裏法の間知石の空隙には、中詰め砂の流出を防ぐために、間詰めコンクリートを施してある。**写真3**に間詰めコンクリートの状況を示す。詳細は不明であるが、前述の「砲台建築仕法通則(明治27年5月)」の表5に示した粗石のいずれかの配合をもとにしていることが考えられる。

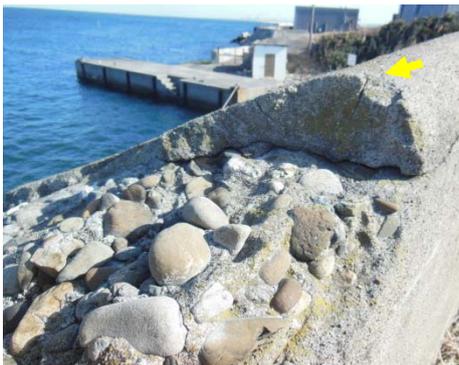
写真4 パラペットの現況

写真4にパラペットの現況を示す。被覆コンクリートと同様に、使用している粗骨材はほとんどが川砂利で、粗骨材の粒径は大きく(60mm程度)、細骨材の粒径は単一粒径のように見受けられる。この粗骨材の多いコンクリートでパラペットを構築した後、天端面にRをつけたモルタル(厚さ5~10cm)仕上げが実施されている。用いられている細骨材は比較的微粒なようである。

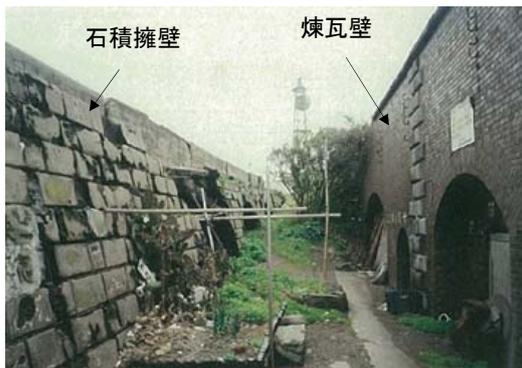
写真6 掩蔽壕の埋立前の状況 (H4. 6)

掩蔽壕は、平成4年の段階では**写真6**に示すように外部からの侵入が可能であったが、現在では、**写真7**に示すように土砂で埋め立てられており、内部に侵入する通路が限られている。**写真8,9**に掩蔽壕内部の状況を示す。掩蔽壕内部の構造は、壁面がアーチ形式とイギリス積の煉瓦構造で、天井面はコンクリートアーチ造となっている。この構造形式は、これまで建設されてきた観音崎砲台等が天井アーチ部を含め全て煉瓦造であったことから、大きな技術的な進歩と考えられる。また、構造物内部のアーチ部コンクリートの状況は、建設後100年以上が経過しているにも関わらず、非常に健全な状態に維持されている、これは、建屋内部であるため、雨かかりがないことおよびコンクリートを貫通するひび割れの発生がなかったため、ひび割れからの雨水の浸透などがなかったためと推察される。

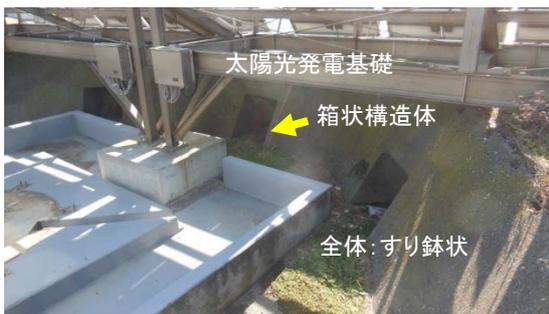
写真10 砲台①の箱状構造体

第二海堡の現存する砲台は、**図4**に示したとおり、15cmカノン砲塔砲台（図中の①～③）、27cmカノン砲塔砲台（図中の⑤、④は確実ではない）である。**写真10,11**に砲台①の箱状構造体及び側面の状況を示す。**写真11**に示すように、この箱状構造体側面に鉄筋と思われる鋼材を確認することができる。また、本構造体の観察から、砲台基礎を建設後、箱状構造体を設けてすり鉢状の構造体を構築しているものと推察される。同様の箱型構造体は、砲台④にも見受けられる。

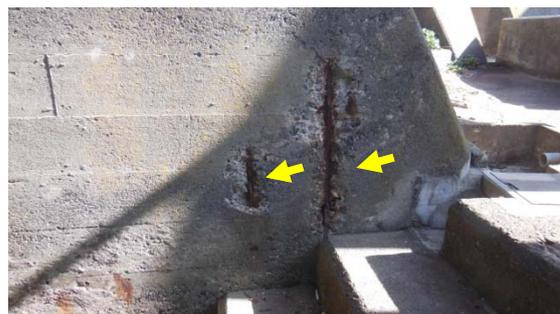
写真11 砲台①の箱状構造体側面

使用されている鉄筋は、径 10mm 程度の丸鋼であり、その配筋は水平・鉛直とも 25cm 程度と推定される。なお、鉄筋の端部には、フックが施されており、現在の丸鋼の設置基準と同様な施工がなされている。第二海堡の砲台の竣工が 1905(明治 38)年であることから、日本初とされる琵琶湖疎水 RC 橋梁(1903)と同時期に施工された可能性がある。ただし、1942(昭和 17)年に、15cm カノン砲は 8cm 高角砲(防空砲)に据替えられており、この砲台が当時のものであるかは不明であるため、鉄筋の詳細調査が必要である。また、この箱状(壁状)構造体コンクリートの粗骨材最大寸法は、海岸付近の無筋コンクリートと比較して、小さい(G_{max} ; 20mm 程度)粗骨材が使用されており、構造体に応じたコンクリートが適用されていたことが推察できる。さらに、写真 12 に示すように、砲台④にひび割れに沿って白色の物質が浸出しているのが見受けられた。これは、アルカリシリカゲルが浸出後、炭酸化したものに似ている。そうであれば、わが国で確認されたアルカリシリカ反応の浸出物で最も古い事例ということになる。原因物質として、砂利や砂のなかのチャートや安山岩が考えられる。

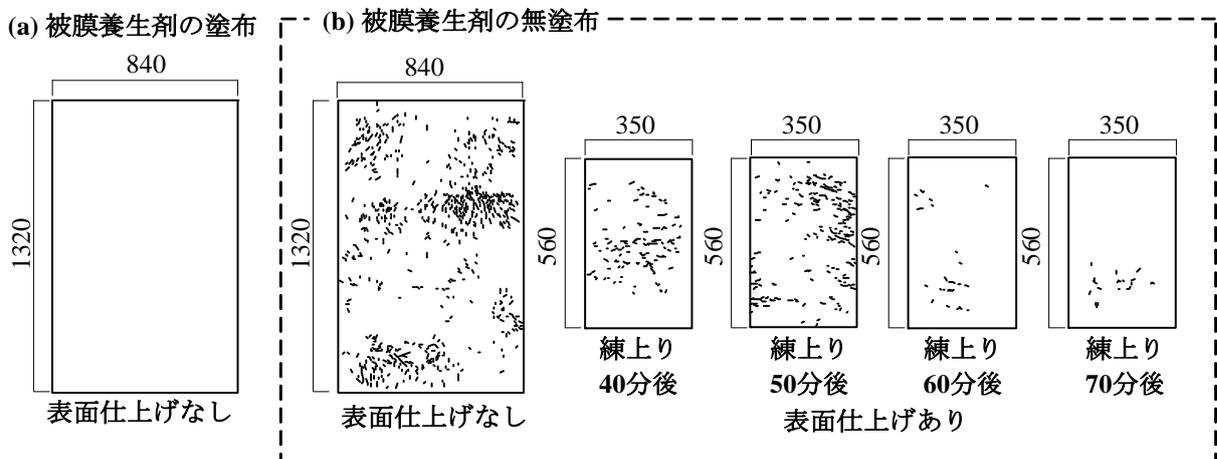
図-16 被膜養生剤の有無や仕上げタイミングの違いによる初期ひび割れの発生状況

仕上げのタイミングを変化させた実験を行っている。図-16は代表的な実験条件における速硬コンクリートの表面ひび割れのスケッチを示している。なお実験で用いた供試体は、厚さ 100mm のコンクリート版を寸法 1320×840mm, 560×350mm の二種類としている。また硬らないコンクリートの表面に被膜養生剤を塗布する場合、コンクリートの表面に初期ひび割れは生じない。一方、コンクリート表面に被膜養生剤を塗布しない場合はコンクリートの表面に無数の細かいひび割れが確認され、被膜養生剤によりコンクリート表面の水分蒸発を防ぐことが重要であることがわかる。また被膜養生剤を塗布しない場合の比較として、コンクリート表面のコテ仕上げのタイミングにより初期ひび割れの発生を抑制することができる。コンクリート表面の仕上げは速硬コンクリートの練上がりから 60~90 分程度で行うと初期ひび割れを除去することができる傾向にある。

このことから、速硬コンクリートを RC 床版の補修に用いる場合は、コンクリート表面に被膜養生剤を塗布しトロウェルを使用してコンクリートの表面をタッピングして初期ひび割れを除去した後、コンクリートの水分蒸発による気化熱により急激に水和熱を放出させないためコンクリート表面をブルーシートで覆う養生方法を行うことが望ましいと提案する。
