第4回業務体験発表会 報告集

平成28年11月25日

## 目 次

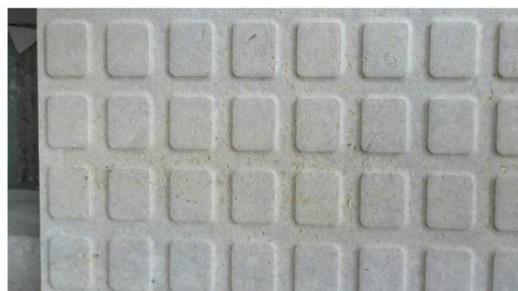
①

- 脱型後にコンクリート表面に褐色の汚れ

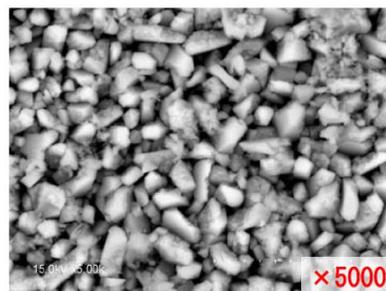
⑦

● 均一なセメント水和物の粒子が確認される

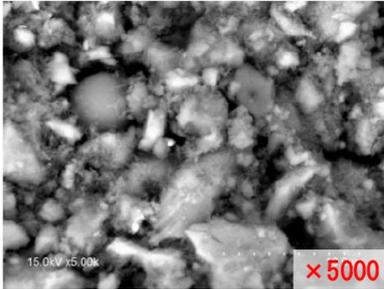
- 粒子形状が不均一、繊維状の組成が確認される

- ① 剥離剤などの成分がコンクリートに付着
- ② 表面のセメント水和物の組成・粒子形状が変化
- ③ 健全部と異なる色になる

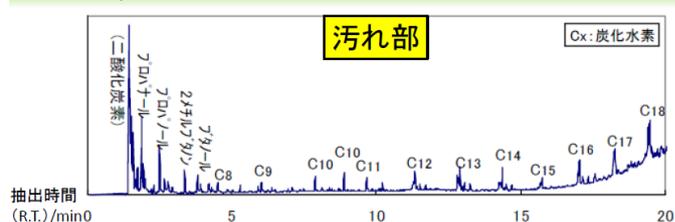
- 汚れ部から長鎖炭化水素のピークが確認
- 剥離剤などに含まれる脂肪酸と同じピーク
- ※ 混和剤からは特徴的なピークは確認されない

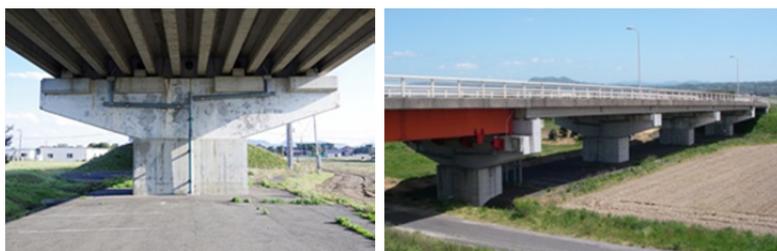
写真-1 ASRが生じている陸上部の橋脚

陸上橋脚の損傷状況を図-2に示す。橋脚全体には著しいひびわれが生じており、ひびわれ幅も0.2~1.0mmと大きい。不規則な亀甲状のひびわれはASRの特徴的な形状を示している。また、梁の先端部では最大7.0mmのひびわれが生じており、ひびわれ箇所のコンクリートは浮いた状態となっている。このような橋脚のひびわれは、橋脚18基中、陸上部の橋脚9基で同様に発生している。

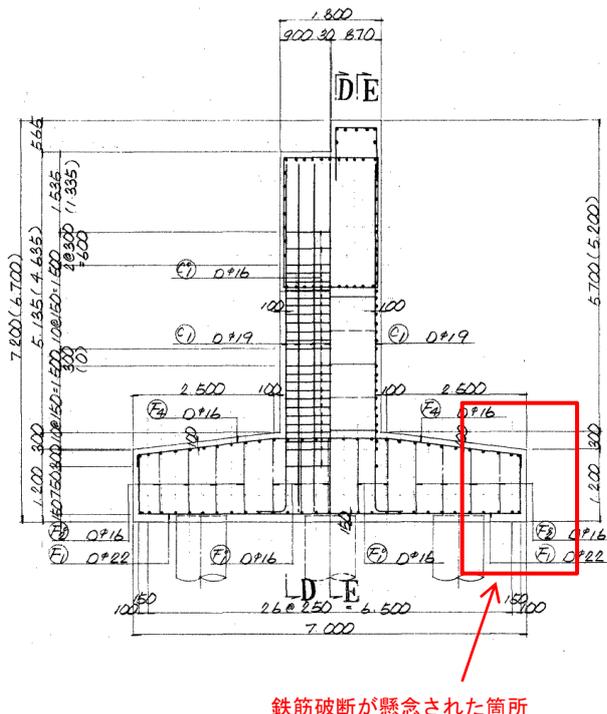
図-4 フーチング配筋図

前述の通り、はつり調査の結果、橋脚梁部には鉄筋破断を伴うASRによる損傷が生じていたが、フーチングも橋脚梁部と同様のASR発生条件 (水・反応性骨材・アルカリの3条件) を備えている。また、北陸地方では実際にASRによりフーチングの鉄筋破断が確認された事例もある。そこで、試掘調査を実施しフーチングの損傷状況を確認した。調査の結果、フーチングのコンクリートには鉄筋破断どころかASRらしきひびわれ等の損傷はまったく見られなかった。(写真-7, 8)

鉄筋破断が懸念された箇所

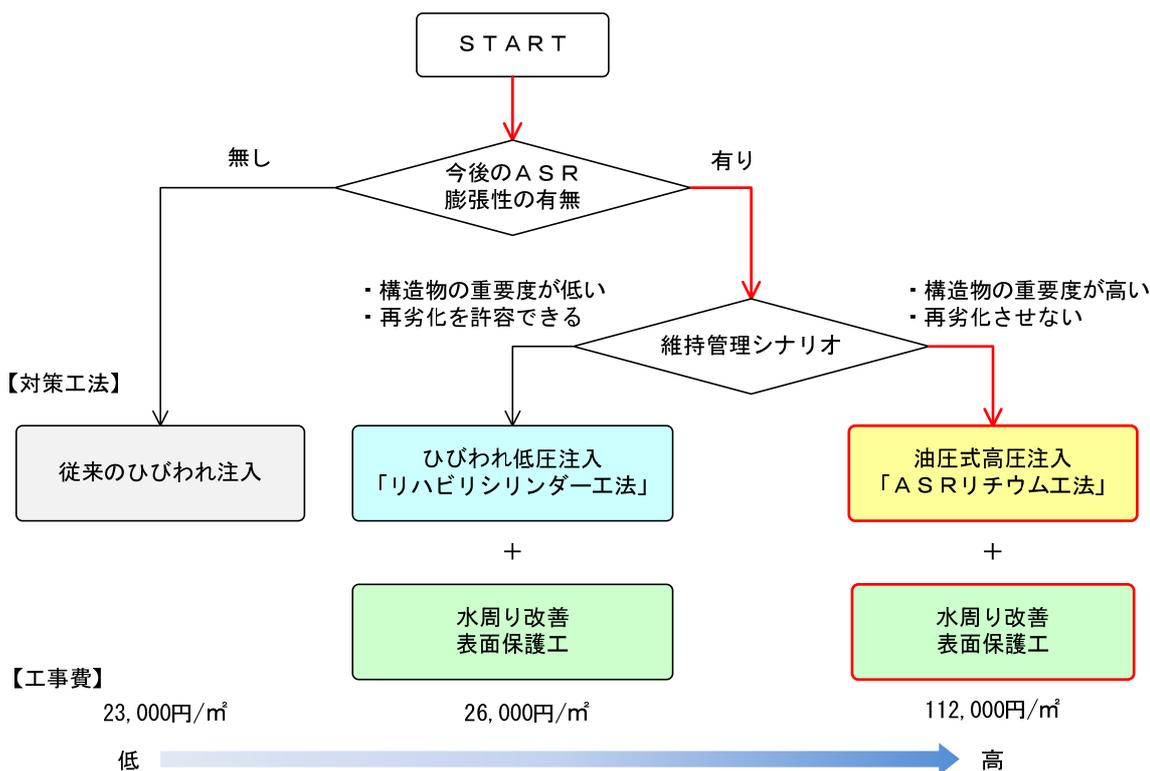
図-5 ASR 対策選定フロー

- ・13年前にリハビリシリンダー工法と同レベルの対策を実施したにもかかわらず再劣化が生じている。
- ・供用後35年が経過しているにもかかわらず、未だに残存膨張量が残っている。
- ・今後の進行により構造上重要な部位の鉄筋破断に至った場合、大規模な補強が必要となる。
- ・コンクリート内部が湿潤な状態となっており、劣化因子である水分の排除を確実にすることが困難である。
- ・緊急輸送道路としての重要度が高い。
- ・橋梁の架け替えが極めて困難である。

ASRに対する補修対策は、今後の進行性、維持管理シナリオ（部材の重要度、再劣化のリスク）を考慮し、図-5に示すASR対策選定フローにより最も対策レベルの高い「ASRリチウム工法（NETIS：KK-010026-A）」を採用した。また、リハビリシリンダー工法とASRリチウム工法の対策比較表を表-3に示す。なお、橋脚柱部はRC巻立てによる一時的な損傷の進行であるとして、従来のひびわれ注入により経過観察するものとした。

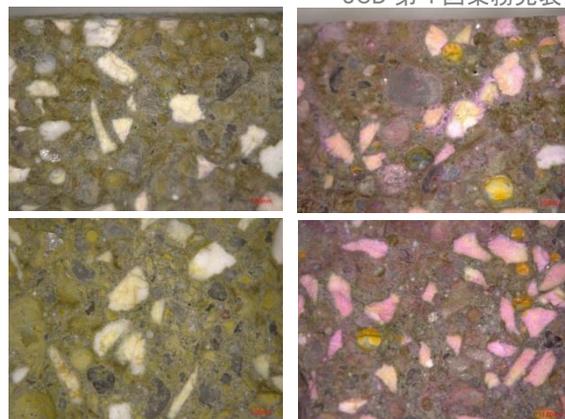
写真1 CFモルタルの着色状況

写真1に示すように、NaOHおよびKOH添加供試体ともに、材齢3日において骨材粒子中のひび割れの一部に黄色の着色が認められた。その後、材齢とともに黄色に着色した部分の面積は大きくなった。また材齢9日からいくつかの骨材粒子においてピンクに着色した部分が認められ、材齢15日ではほとんどの骨材粒子がピンクに着色した。骨材内のひび割れに黄色の着色が見られる材齢3日頃から、モルタルの膨張が開始し、さ

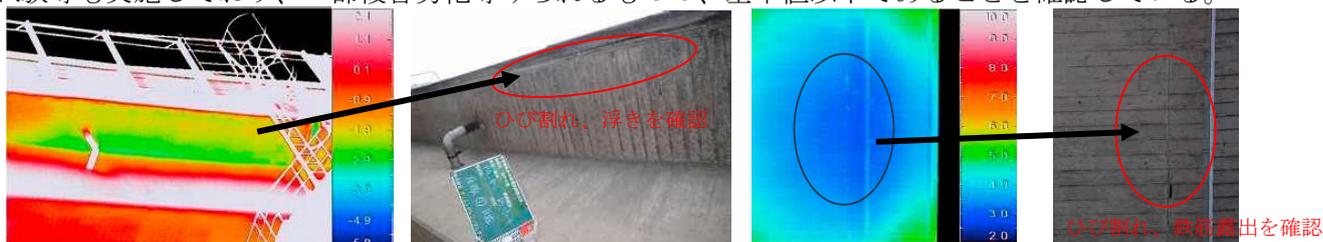
図-3 サーモグラフィーによる調査結果

重要路線でありかつ、海洋環境という維持管理上厳しい立地条件にあることから、平成21年度より劣化調査を開始した。ドローン等調査機材が現在ほど普及していないときに画期的なリモコンヘリによる近接目視やサーモグラフィーによるコンクリートの浮き・剥離状況調査を行っている。結果、海洋環境下にある橋梁ということもあり、鉄筋の腐食やひび割れ等の劣化が多数発見されている。また、コア採取、塩分含有量試験、中性化試験等も実施しており、一部複合劣化等みられるものの、基準値以下であることを確認している。

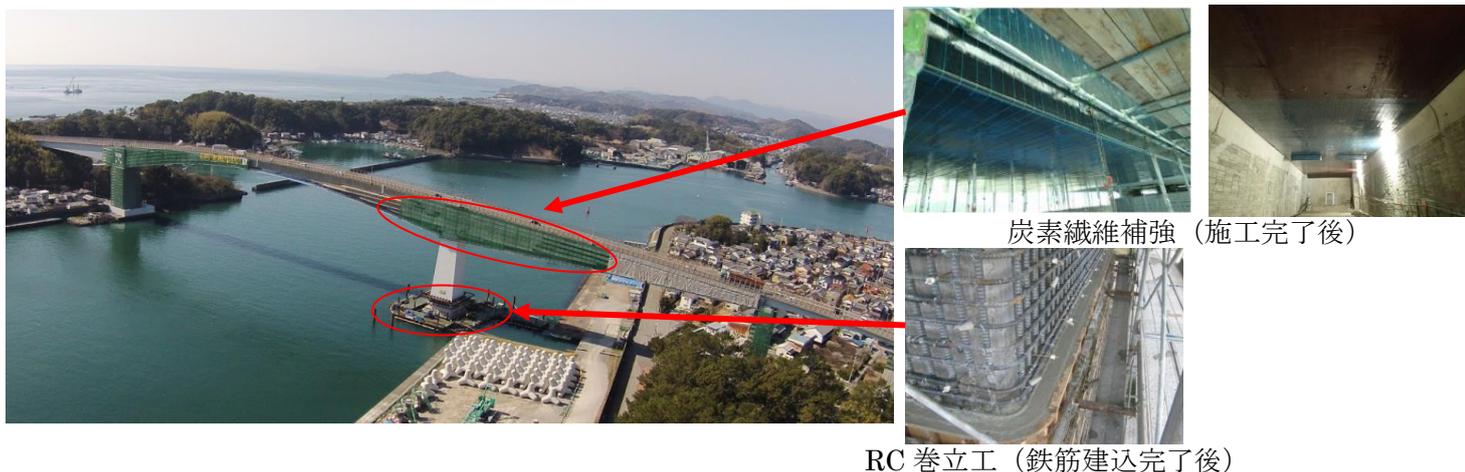
図-4 耐震補強状況

また、平成22年~23年度にかけて耐震補強検討を開始した。高知県の橋梁耐震化方針は、ステップ1（最優先）として、「緊急輸送路」について優先的に行うこととしており、浦戸大橋はその中で最初に着手した高知県橋梁耐震化におけるパイロット的事業といえる。耐震対策は、旧耐震基準で設計されたことを踏まえ現行基準を満足するよう、落橋防止装置、変位制限装置を設置するとともに、動的解析を行った。その結果橋脚・桁においてせん断耐力が不足するという結果が得られ、橋脚のRC巻立、桁全体に炭素繊維補強を行っている。

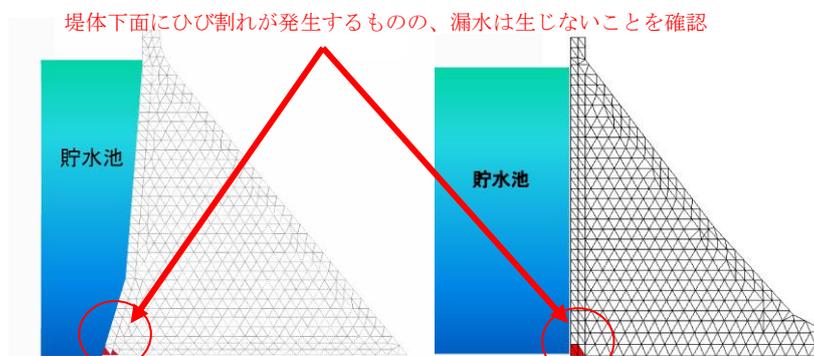
図-14 耐震性能照査結果（左：永瀬 右：鏡ダム）

①について永瀬・鏡ダムの地震動は、周辺の活断層や海溝型地震について文献調査等を行い、南海トラフ巨大地震（マグニチュード9.0）を設定し、震源からダムまでの距離と伝播する地盤等を考慮してダム地点の地震動を決定した。決定した地震動に対し、②としてモデル化したダム堤体を用いて動的照査を行い、両ダムとも上流側下部の一部でひび割れが生じるものの漏水等は生じず、貯水機能は維持されることを確認している。

今後、永瀬・鏡ダムについては関連構造物について照査を行い、耐震補強の必要性やその詳細について検討を行う予定であり、残る4ダムについても今後予算状況を鑑みつつも、積極的に耐震性能の確認を行っていく予定である。

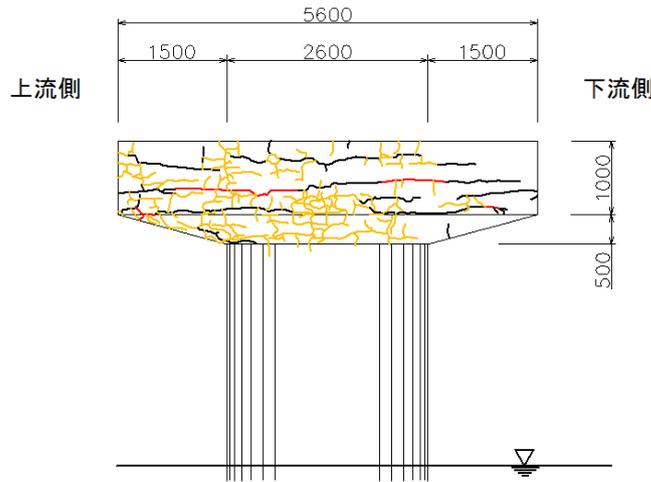
正面側  
右岸側 梁部分

色	ひび割れ幅	長さ (m)
黄	0.2mm以下	33,600 m
黒	0.2mm~1.0mm	15,400 m
赤	1.0mm以上	3,100 m

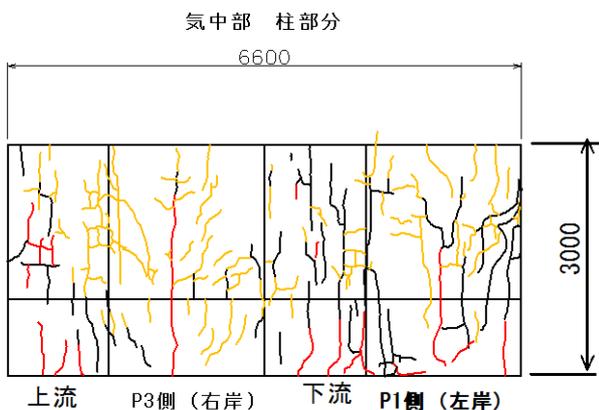
#### P2橋脚 柱部分

水中にあり、確認出来ない部分のひび割れ延長の推定を行った。推定は同じ部材である橋脚の気中部分のひび割れ密度を算出し、それを水中部分の柱部分の面積に適応させた。

P2橋脚 数量		
黄	0.2mm以下	36.800 m
黒	0.2mm~1.0mm	29.500 m
赤	1.0mm以上	12.300 m

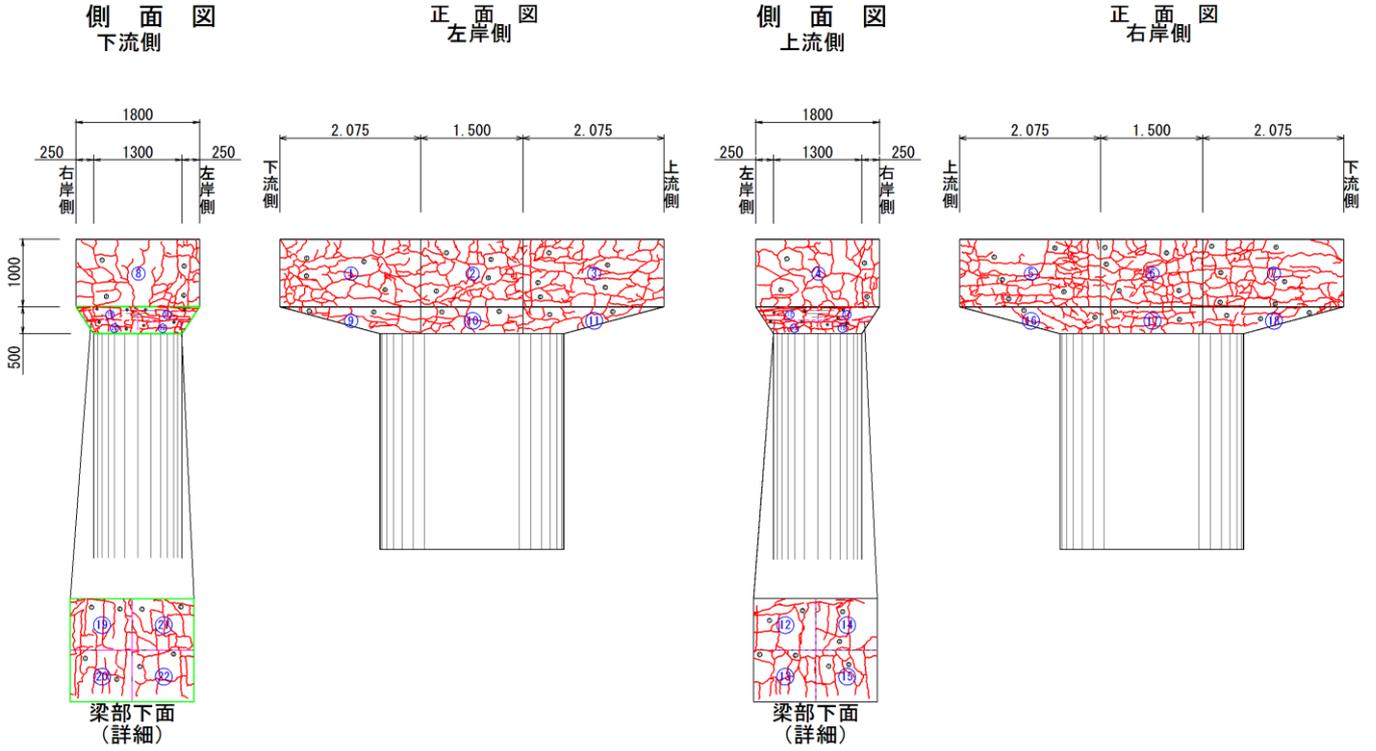
### 梁 部 分

ここで、起工測量でのひび割れ発生状態を紹介する。

梁部分および柱部分（気中）のひび割れに関しては、調査時の0.2mm未満のひび割れや見落としていたひび割れが高圧洗浄により露わになったことによると思われる。

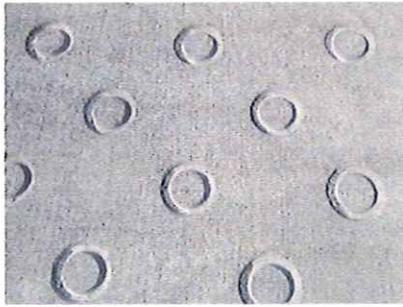
③ブロックコンクリートの打設は、平成27年11月12日でありひび割れの発生が確認されたのは施工翌日の平成27年11月13日である。ひび割れは、③ブロック表面のすべり止め凹凸リング形状と形状を結ぶ放射状の表面ひび割れである。ひび割れ幅は、0.05mm以下（写真NO.1）が殆どである。又、一部で0.20mmから最大で0.45mmを確認した。ひび割れの長さは、概ね30cm以下で中央縦継目に入ったひび割れを確認したところ、貫通ひび割れでなく極表面に発生しているひび割れであることを目視にて確認した（写真NO.3）。最大ひび割れ0.45mmにワイヤーを挿入し確認したところ、貫通していないことを確認した。又、マンホール周りには0.05mm以下の極表面のひび割れが等間隔に発生していることを確認した（拘束ひび割れマンホール周り、樹周り写真NO.2参照）。

発生したひび割れは、安全性能、使用性能、耐久性能には影響ないが、将来的には道路構造物であり予防保全として工事完成前にひび割れ幅0.3mm以上のひび割れについての補修をひび割れ浸透注入工法にて行うと判断した。

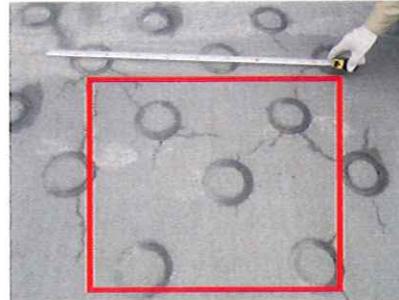
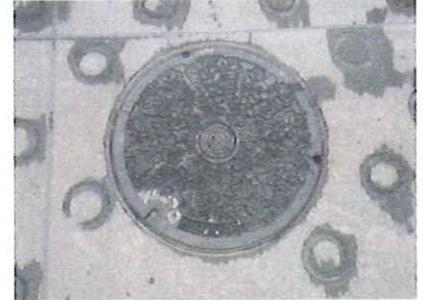
表面ひび割れ状況

(iv) その他の分類として、(A) 材料のコンクリートの乾燥収縮、とコンクリートの自己収縮であると分類した。これら結果より、コンクリートの乾燥収縮と自己収縮、初期養生中の急激な乾燥がひび割れの要因と推察される。

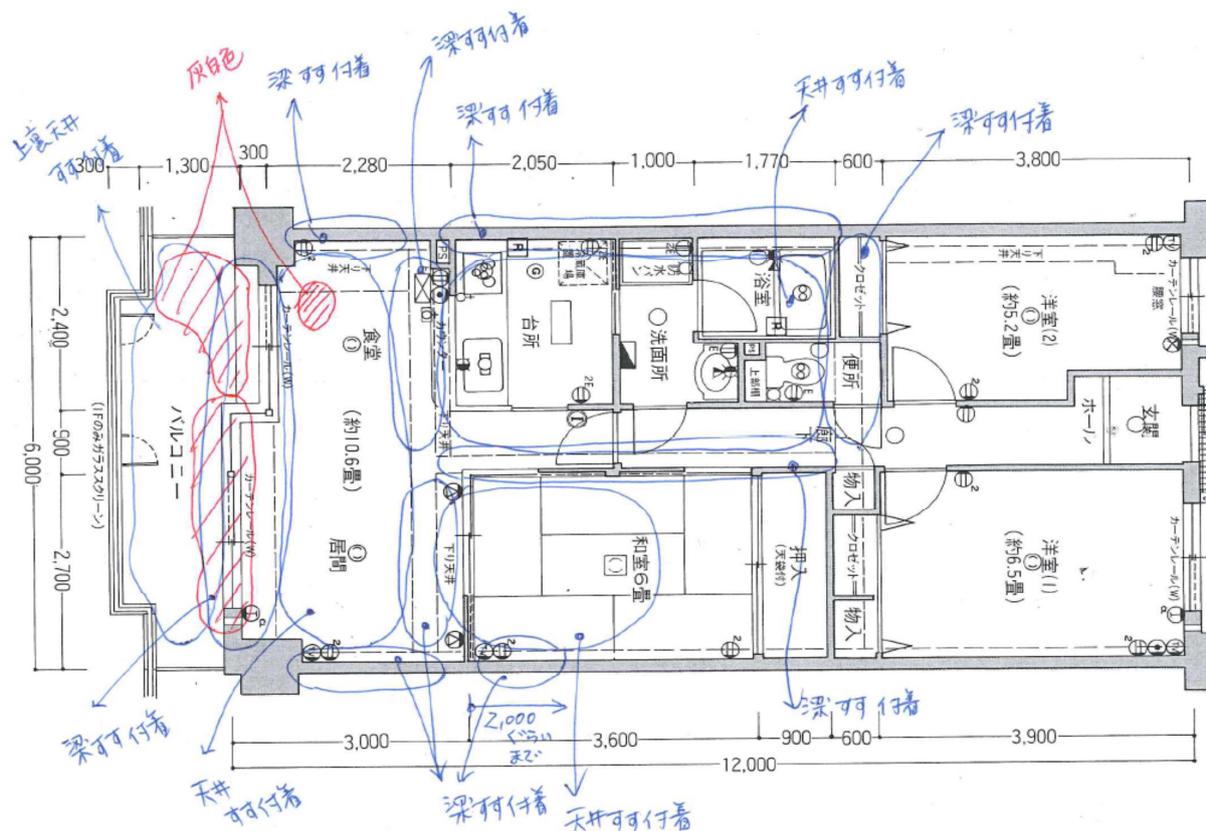
図-2 室内壁および天井面のコンクリート表面の状況のトレース図

居室内およびバルコニーにおいて、煤の付着状況やコンクリート表面の変状について、目視にて調査を行った。図-2に、室内壁および天井面のコンクリート表面状況のトレース図を示す。調査結果から、台所または食堂からの出火が想定され、玄関側の洋室(1)および洋室(2)には火災の影響はなく、構造体への煤の付着はほぼ認められなかった。火災発生後からの延焼経路

としては、火炎は食堂から居間を通りバルコニー側に流れ、フラッシュオーバーを生じたものと考えられる。

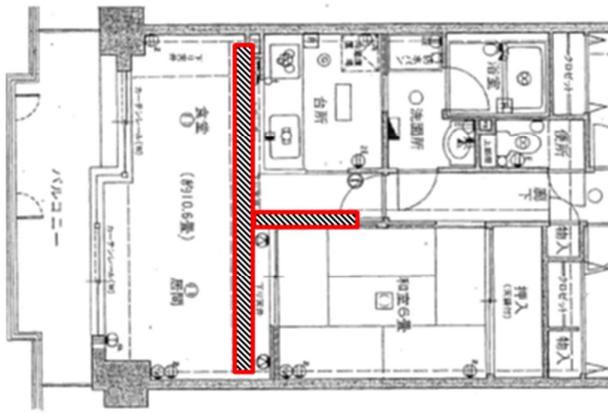
図-3 梁底に浮きが生じた部分

室内側のコンクリート全面について、打診棒を用いた打音検査を行った。その結果、図-3に示した赤枠の部分の梁において、梁下面のかぶりコンクリートに浮きが生じていることが判明した。この部位は、写真-2に示すように、梁下面のみが600°C以上の高温履歴を受けていることが煤の付着状況(煤が消失していること)からも推定できる。また、コンクリート表面には、放水によりごく表層のコンクリートが急冷され

火害調査の結果から、その後の補修計画を立案するため、火害診断としての火害等級および被災度を判定する。図-9に示すフロー<sup>1)</sup>により、図-3に示した表層コンクリートに浮きおよび微細なひび割れが生じている梁部材については、やや過大ではあるが構造安全性に配慮し「火害等級III」と判定する。

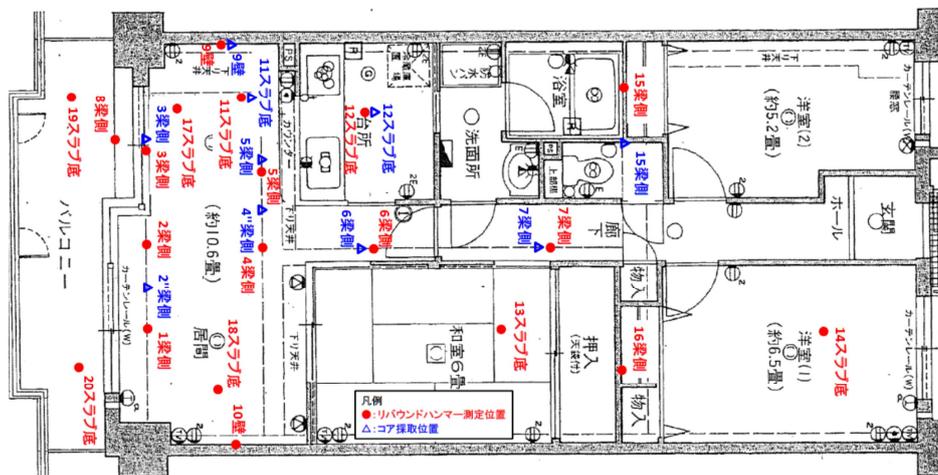
図-4 リバウンドハンマーによる反発度の測定位置

リバウンドハンマーによる反発度を測定することによって表層コンクリートの健全性を非破壊試験にて評価した。測定は、JIS A 1155:2012「コンクリートの反発度の測定方法」に準じて行った。測定位置は、煤が付着していない健全部を含め、図-4に示す20カ所(赤字●印のNo.1~No.20)とした。図の凡例に

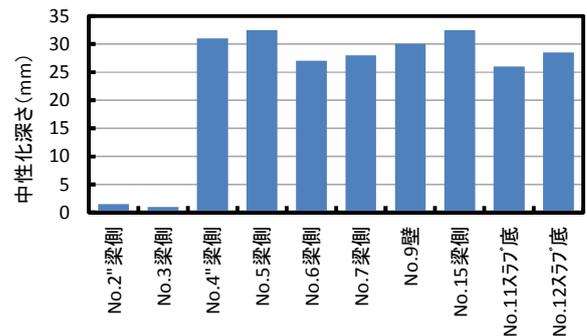
図-8 コンクリートの中性化深さの測定結果

構造体コンクリートの中性化深さの測定結果を図-8 に示す。No.2”梁側および No.3 梁側については、断熱材としての発泡ポリウレタンが梁側面およびバルコニーに接するスラブ下面に施工中から吹き付けられていたため中性化は進行していない。また、高温履歴を受けたことが想定される居間周囲の No.4”梁側、No.5 梁側および No.11 スラブ底においてはその他の部位とほぼ同程度の中性化深さ（28mm~33mm）であった。このことから、構造体コンクリートの中性化は、今回の火災の影響によって促進作用を受けていないと考えられる。

このことから、構造体コンクリートの中性化深さは、火害による影響を受けていないと判断できた。

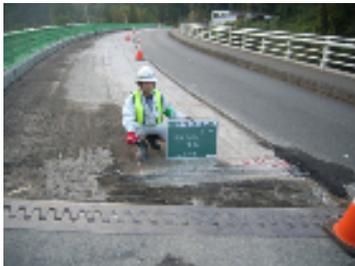
図-6 路面切削

施工前の橋梁定期点検結果より床版下面に鉄筋露出部が確認されていた。このため路面切削工では、切削時に鉄筋巻き上げに十分注意して実施した。切削完了後は鉄筋露出箇所及び床版の浮き・脆弱部について、発注者と確認・スケッチを実施し、その後の工程に備えた。

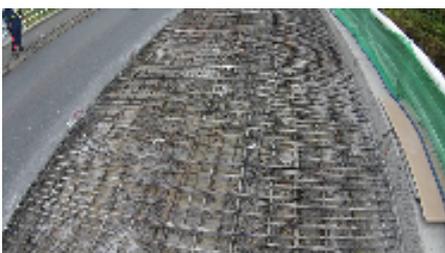
図-7 ウォータージェットハツリ工

当該工事ではウォータージェットハツリ時の床版貫通に十分な注意をして施工した。具体的には、切削時のスケッチ図面に基づき現地にて浮き・脆弱部にマーキングを行い既設床版の弱点をオペレーターに示した上でハツリ工を実施している。又、コリジョンジェットノズルを使用することによりハツリ厚の微調整と効率化を実施できた。

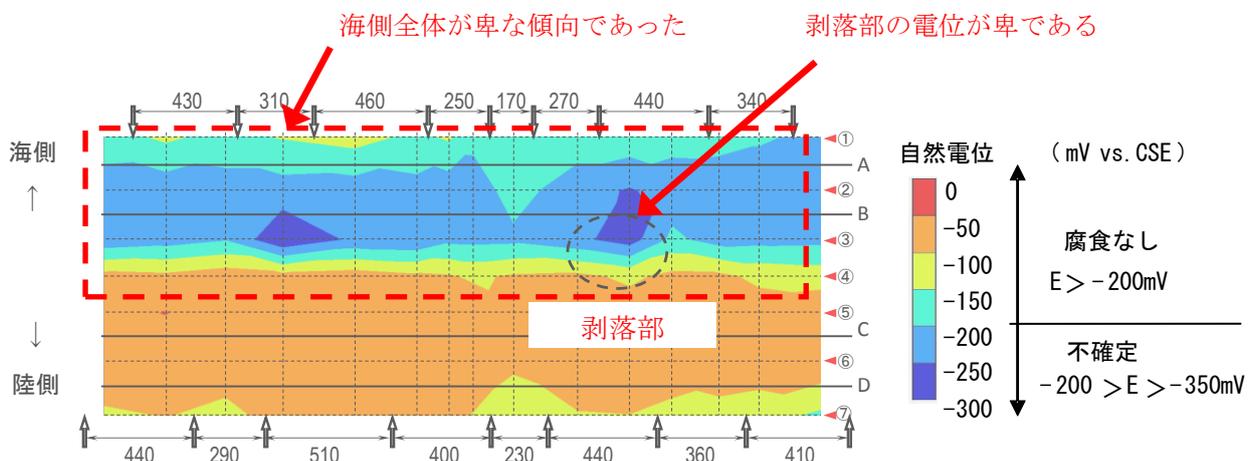
図.4 G3桁自然電位分布図

測定の結果、海側ハンチから下面にかけて-200mV(vs.CSE)より卑な値が確認された。これは海側で塩化物イオンや水分の供給が多く、陸側に比べて腐食しやすい環境であることが原因と推察される。

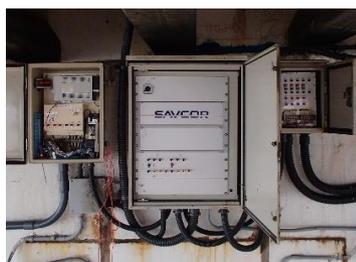
図.12 直流電源装置

直流電源装置の設置状況を図.12 に示す。橋梁下面は砂浜であるため、砂の巻上げ等による劣化損傷防止として、直流電源装置は高さ 5m 程度の橋脚に設置されており、健全に作動していることを確認した。

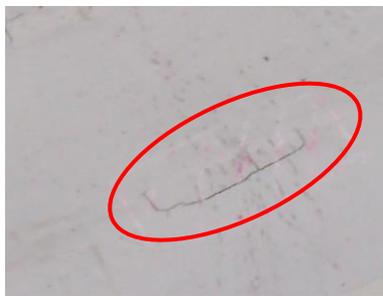
図. 18 G1桁のうき

梁および床版の一部にうきやひび割れが確認された。詳細調査の結果、劣化部周囲の打音状況からは鉄筋腐食特有の異音は確認されておらず、外部照合電極での電位測定においても電位変化があることが確認されており、鉄筋腐食に起因する可能性は小さいと判断された。

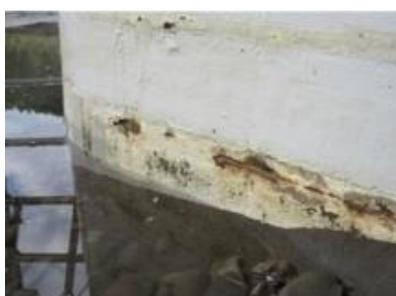
図. 21 陽極被覆モルタル変色

P1 橋脚においては図.20、図.21 に示すように、陽極被覆モルタルの変色が特に A2 側の水面に近い位置で多く確認されている。過年度の点検結果より、A1 側の配管材が脱落していた期間があることが確認されており、その期間に A2 側に多くの電流が流れていたため、被覆モルタルの劣化が進行したものと推察される。

**C橋：**橋脚下部にみられる被覆モルタルの剥離・変色は、干満帯に位置していることや陽極材かぶり厚さの不足、一時的に通常より多くの電流が流れたことなどが原因となって生じたものと考えられる。適用箇所 conditions に応じた電気防食工法の選定や設計が重要である。

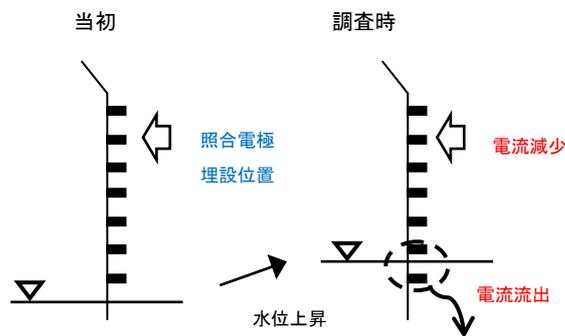
図.23 No.3回路断面図

各回路に流れている通電電流測定の結果を表.6 に示す。橋脚気中部 (No.3 回路) の電流密度が他の回路に比べ高い結果となった。図.23 に No.3 回路の断面図を示すように、陽極は 7 段設置されており、防食効果を判定するための照合電極は、陽極 2 段目付近に設置されている。
